# Untersuchungsbericht

CX010-0/98  
März 2000

Art des Ereignisses: Unfall  
Datum: 04. September 1998  
Ort: nahe Hindelang  
Luftfahrzeug: Hubschrauber  
Hersteller / Muster: Kaman K-1200  
Personenschaden: eine Person tödlich verletzt  
Sachschaden: Hubschrauber zerstört  
Drittsschaden: keiner

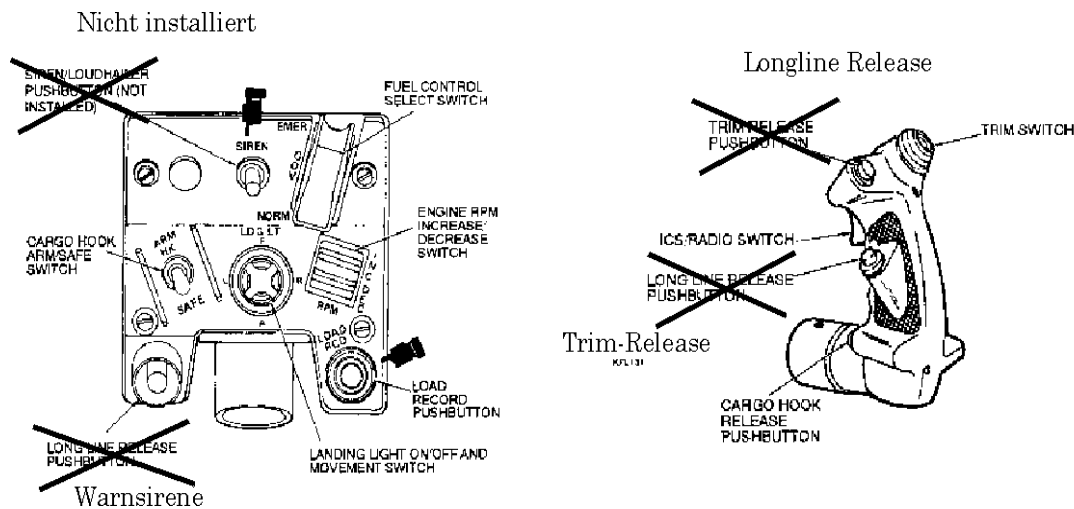
Das verunfallte Exemplar der K-1200 war in diesem Punkt auf Wunsch des Betreibers modifiziert worden, ohne dies im Flughandbuch entsprechend zu vermerken. Am Steuerknüppelgriff war der Taster Longline-Release gegen den Trim-Release-Button ausgetauscht worden, der sich normalerweise am Kopf des Griffes auf der linken Seite befindet. Entsprechende geänderte Beschriftungen waren am Knüppel angebracht. Der Longline-Release-Taster am Kollektivhebel fehlte ganz. Mit dem an der Stelle installierten Button wurde die Warnsirene betätigt. Der Knopf war nach Aussage des Betreibers entsprechend beschriftet. Der Aufkleber war nach dem Unfall jedoch nicht mehr auffindbar.

Wie oben beschrieben waren bei diesem Exemplar der K-1200 herstellerseitig auf Kundenwunsch die Bedienelemente am Steuerknüppelgriff und Hebel für die kollektive Blattverstellung zur Betätigung des Longline-Release modifiziert worden, während die Cargo-Hook-Release Betätigungen unverändert blieben. Dem Flughandbuch, Kapitel Notverfahren, war zu entnehmen, dass bei einem Leistungsverlust in jedem Fall die Außenlast abzuwerfen ist. Empfohlen wird die Verwendung des Cargo-Hook-Release. Es enthält aber auch den Hinweis, dass die Entscheidung zum Lastabwurf in einer Notsituation kritisch ist, wenn sich Personen unterhalb des Hubschraubers befinden, was in diesem Fall gegeben war.
