Untersuchungsbericht

3X177-0/00
Januar 2002

Art des Ereignisses:	Unfall
Datum:	03. August 2000
Ort:	Braunschweig
Luftfahrzeug:	Flugzeug
Hersteller / Muster:	Reims Aviation / Cessna FA 150 L
Personenschaden:	ohne Verletzte
Sachschaden:	Luftfahrzeug schwer beschädigt
Drittschaden:	Flughafenzaun

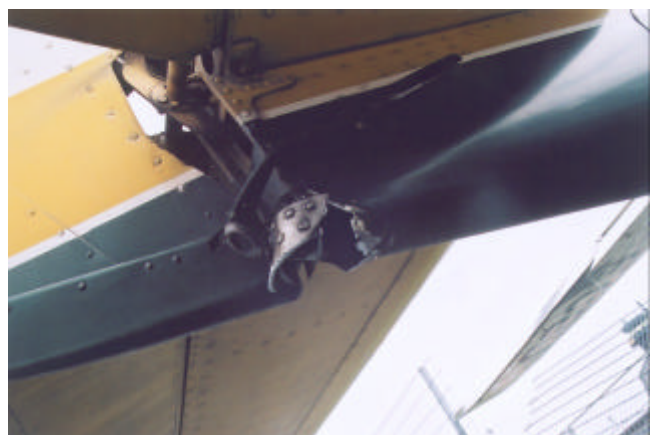
Es wurde festgestellt, dass die Rumpffüte im Bereich der Endplatte gebrochen und ein dort montiertes Formblech um etwa 100° nach hinten gebogen war. Dieses Teil mit dem Augbolzen zum Verankern des Flugzeuges blockierte das Seitenruder in voll links ausgeschlagener Position.

Bild 1: Blockiertes Seitenruder

ches zwischen zwei dort befindlichen Nieten gebrochen war. Diese Beschädigung lag längere Zeit zurück. Die verbliebenen zwei Drittel des Rumpfbleches wiesen Spuren eines frischen Gewaltbruches auf. An dem Kunststoffteil der Nasenkante des Seitenruders wurden Riefen festgestellt, die durch Reibung an der Hinterkante des Formbleches entstanden waren.

Spuren an dem Formblech und die am Seitenruder festgestellten Riefen deuteten jedoch darauf hin, dass mit dem nach hinten gebogenen Formblech bereits seit einiger Zeit Kontakt durch Reibung bestanden hatte. Dies war bei einer visuellen Kontrolle erkennbar.

Während des Fluges wurde bei einem entsprechenden Ruderausschlag das Seitenruder durch das verbogene Formblech blockiert. Als Folge des mehrfachen Aufsetzens des Rumpfhecks beim Ausrollen wurde das Formblech in die vorgefundene Stellung gebogen und an der Vorderkante abgeschliffen (Bild 1).
