Untersuchungsbericht

PX001-0/00
Februar 2001

Art des Ereignisses: Störung
Datum: 16. Februar 2000
Ort: Paderborn-Lippstadt
Luftfahrzeug: Flugzeug
Hersteller / Muster: Swearingen SA 227 AC
Personenschaden: ohne Verletzte
Sachschaden: Luftfahrzeug leicht beschädigt
Drittsschaden: keiner

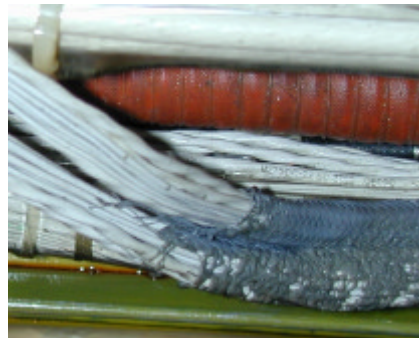
1. Die Ummantelung der Kabelbäume im Unterflur zerschmolz und verbrannte an verschiedenen Stellen durch Erhitzung von oben. Temperatur und Wärmestrom waren dabei so bemessen und örtlich begrenzt, dass sich die Kabelisolierungen nicht sichtbar veränderten und benachbarte Kabelbinder nicht schmolzen.

Der stellenweise Abbrand der Ummantelung von Kabelbäumen erscheint zu einem früheren Zeitpunkt herbeigeführt worden zu sein. Es ist denkbar, dass die Kabel mittels Heißluft für eine Behandlung freigelegt worden waren.

Position (A)
 Schadstelle am Kabelbaum, wie bei (B) gekennzeichnet durch eine versengte Ummantelung aus Polyamid-Gewebe aber kaum beeinträchtigte Kabelisolierungen aus PTFE und Kabelbinder aus Polyethylen
