# Untersuchungsbericht

3X114-0/01  
September 2002

Art des Ereignisses:	Unfall
Datum:	11. Juni 2001
Ort:	nahe Thyrnau
Luftfahrzeug:	Flugzeug
Hersteller Muster:	Piper Aircraft/PA 34-200T
Personenschaden:	5 Insassen schwer verletzt
Sachschaden:	Flugzeug zerstört
Drittschaden:	Stromleitungsmast, Flurschaden

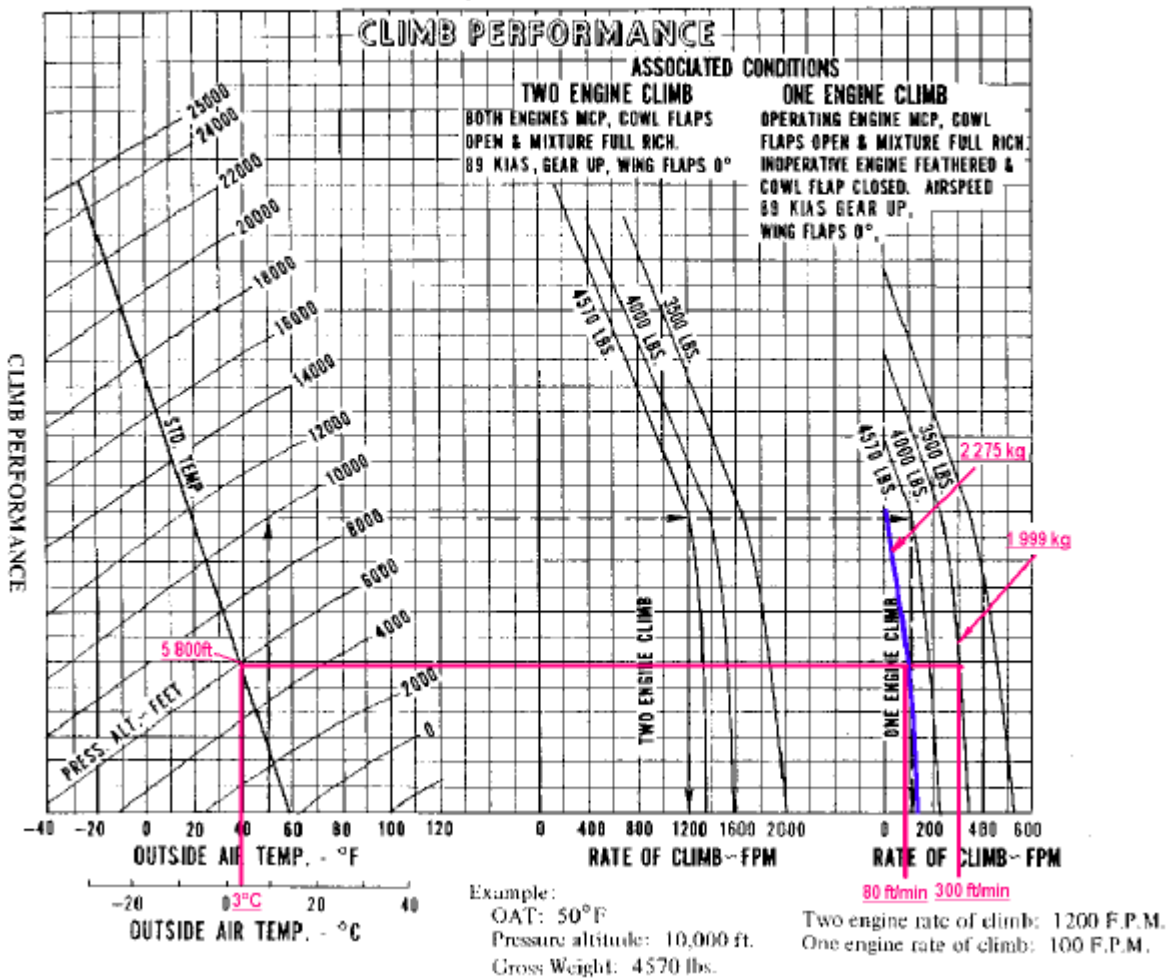
Die Überladung des Flugzeugs um 276 kg hat im Zusammenhang mit dem mitlaufenden linken Propeller, der nicht in Segelstellung stand, die Flugleistung des Luftfahrzeugs derart ungünstig beeinflusst, dass der Flugzeugführer die Höhe nicht mehr halten konnte, um noch einen Flugplatz für eine Notlandung erreichen zu können. Das als Anlage 1 beigefügte Leistungsdiagramm, in das die Kurve des Fluggewichts von 2 275 kg und der maximalen Abflugmasse von

1 999 kg eingearbeitet wurden, zeigt, dass unter den vorgefundenen Bedingungen bei Propeller in Segelstellung eine maximale Steigleistung von 80 ft/min hätte erreicht werden können. Der Flug hätte damit zumindest gestreckt werden können. Bei einem Fluggewicht von 1 999 kg wäre bei einer theoretischen Steigleistung von ca. 300 ft/min ein Einmotorenflug bis nach Linz wahrscheinlich möglich gewesen.

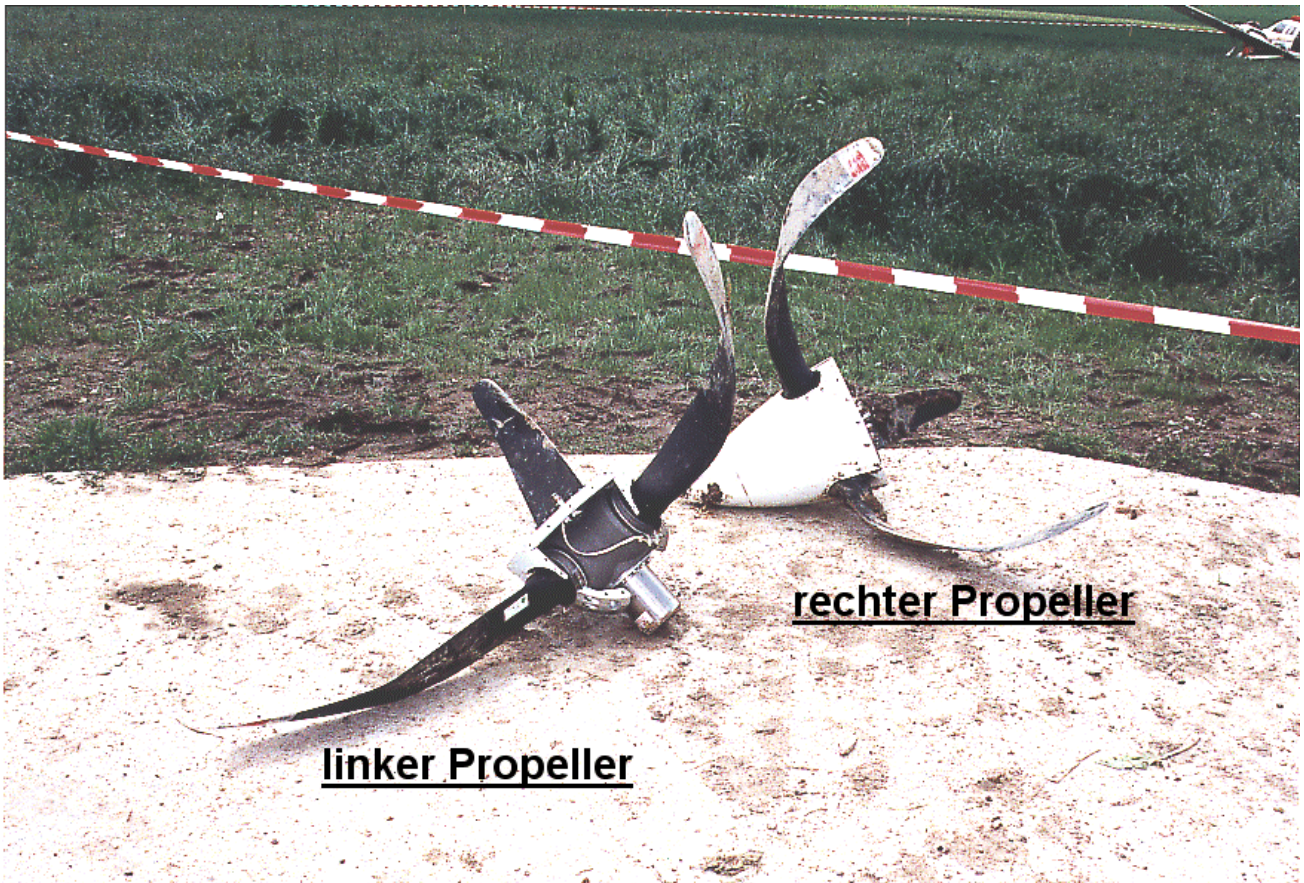
**Anlage 2**

Die Luftschraubenblätter der zwei Dreiblattpropeller vom Baumuster McCauly 3AF34C502/80HA-4 und 3AF34C503/L80HA-4 wurden bei der Notlandung nach hinten gebogen. Die Verbiegungen der rechten Propellerblätter waren größer als die der Linken (Anlage 2). Der rechte Propeller wurde bei der Berührung mit dem Strommast komplett abgerissen.

**linker Propeller**

**rechter Propeller**
