Untersuchungsbericht

3X272-0/02
Dezember 2004

Art des Ereignisses:	Unfall
Datum:	17. Dezember 2002
Ort:	nahe Hahn
Luftfahrzeug:	Flugzeug
Hersteller / Muster:	Cessna / 414A
Personenschaden:	Luftfahrzeugführer und Fluggast tödlich verletzt
Sachschaden:	Luftfahrzeug zerstört
Drittschaden:	Forstschaden
Informationsquelle:	Untersuchung durch BFU

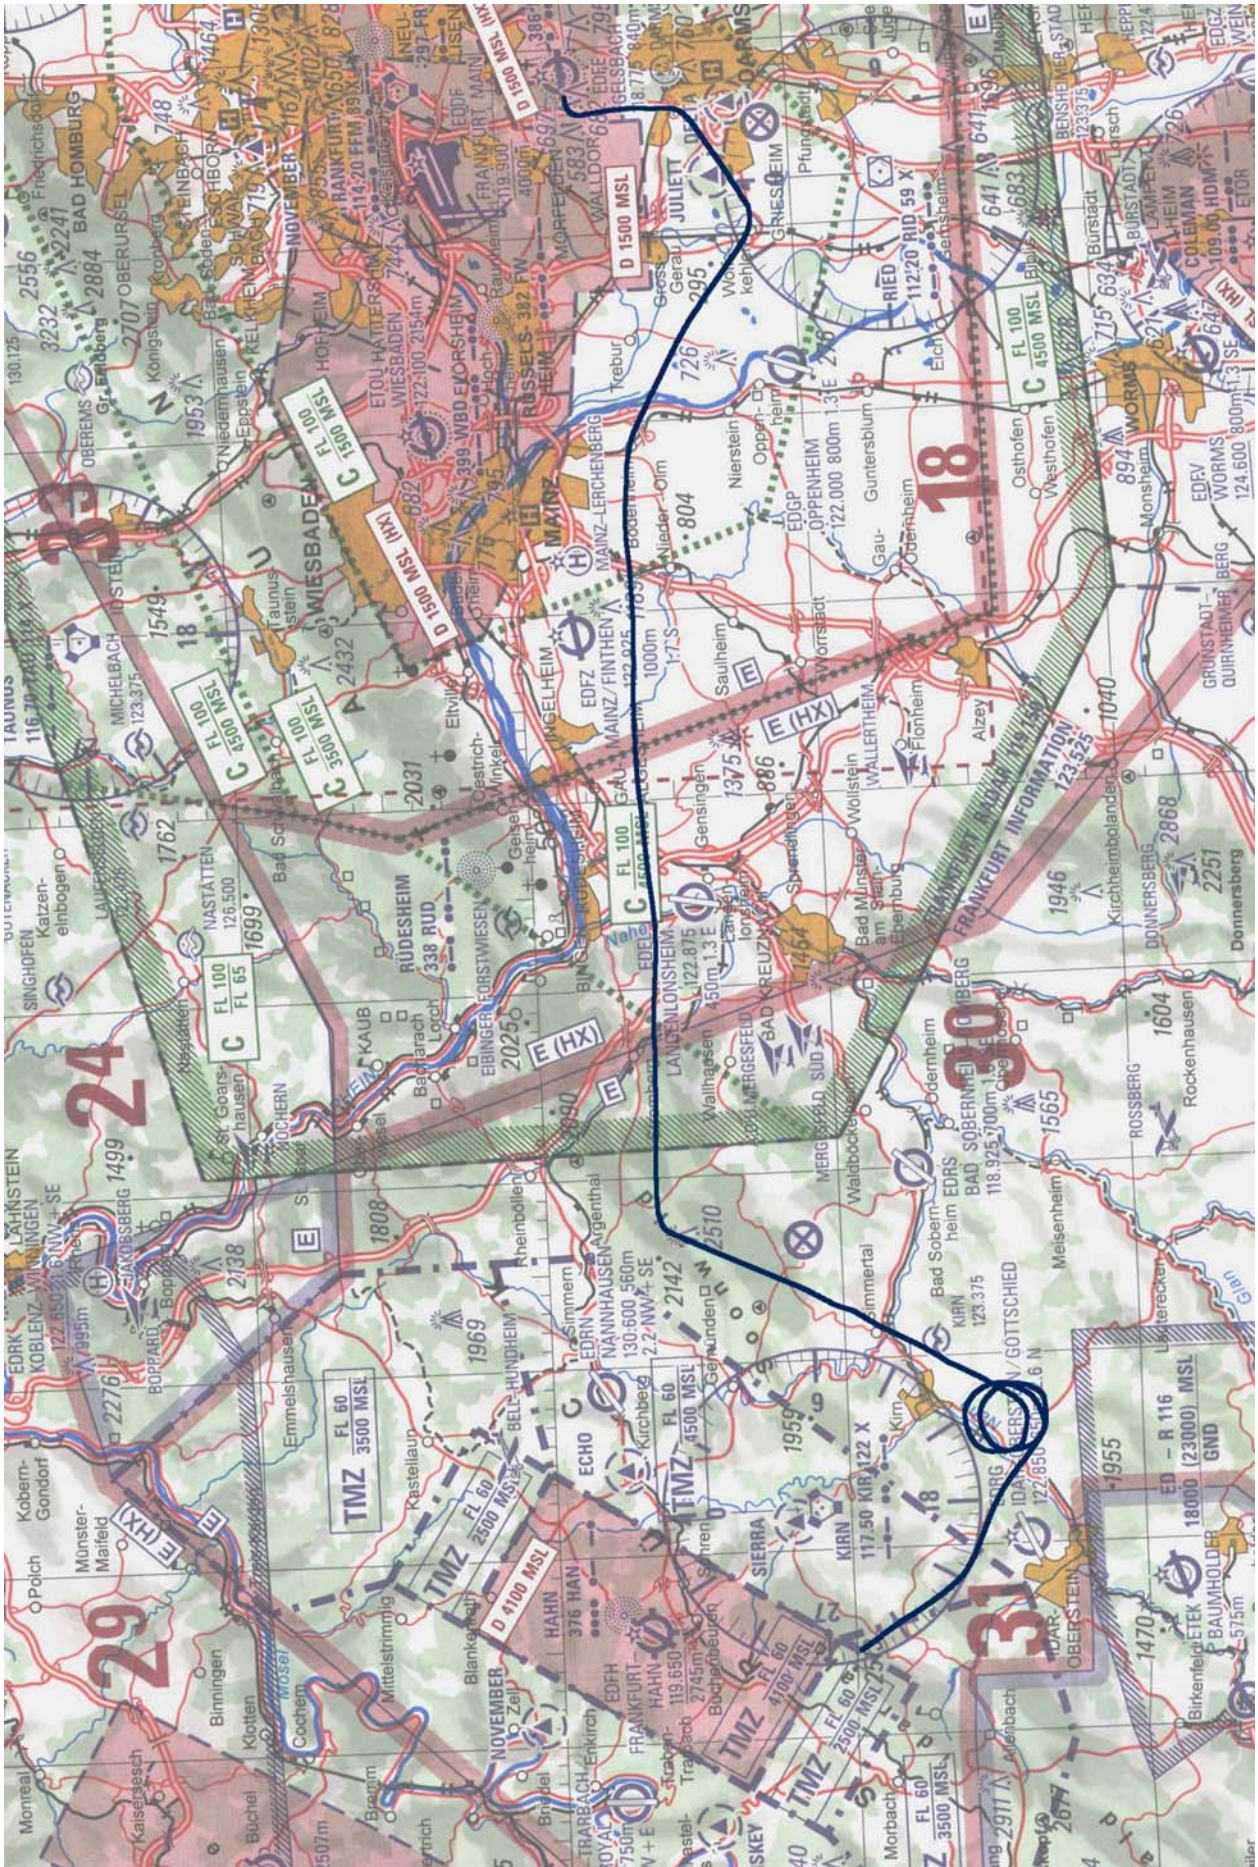
Flugwegdarstellung

Das Flugzeug flog dann ca. 12 NM vom Flughafen entfernt in südöstliche Richtung. Die vom Radar aufgezeichneten Werte der Flughöhe des Luftfahrzeuges differierten zwischen den Flugflächen (FL) 22 und 23.

Um 13:53:09 Uhr wurde das letzte Radarziel des Flugzeuges in FL 22 aufgezeichnet.

Die Unfallstelle lag außerhalb der Kontrollzone des Flughafens in einer Entfernung von etwa 6 NM vor der Schwelle der Piste 03 und ca. 3 NM östlich der Anfluggrundlinie an dem Südosthang des Idarwaldes. Sie befand sich in einer Höhe von 2 297 ft MSL (700 m NN).

Es war vorgesehen, dass der Anflug bei 4 NM (ca. Outer Marker) auf den Endanflug führen sollte. Nach der letzten Steuerkursempfehlung flog das Luftfahrzeug in Richtung 320°. Aus diesem Flugweg hätte sich ein für das Einkurven auf den Landekurs sehr großer Anschneidewinkel (Interceptangle) von 73° ergeben. Ein solches Manöver wäre für den Piloten nur möglich gewesen, wenn die Bahn zu diesem Zeitpunkt in Sicht gewesen wäre. Unter den herrschenden Wetterbedingungen war dies jedoch nicht zu gewährleisten. Eine Verringerung des Anschneidewinkels durch eine vorherige weitere Kurskorrektur nach rechts hätte dazu geführt, dass das Flugzeug in noch geringerer Entfernung zur Landebahnschwelle auf den Endanflug gekurvt wäre.
