Untersuchungsbericht

5X011-0/02
August 2004

Art des Ereignisses:	schwere Störung
Datum:	03. Dezember 2002
Ort:	nahe München
Luftfahrzeug:	Verkehrsflugzeug
Hersteller / Muster:	Airbus Industrie / A300-600
Personenschaden:	Flugbegleiterin leicht verletzt
Sachschaden:	Luftfahrzeug nicht beschädigt
Drittschaden:	keiner
Informationsquelle:	Untersuchung durch BFU

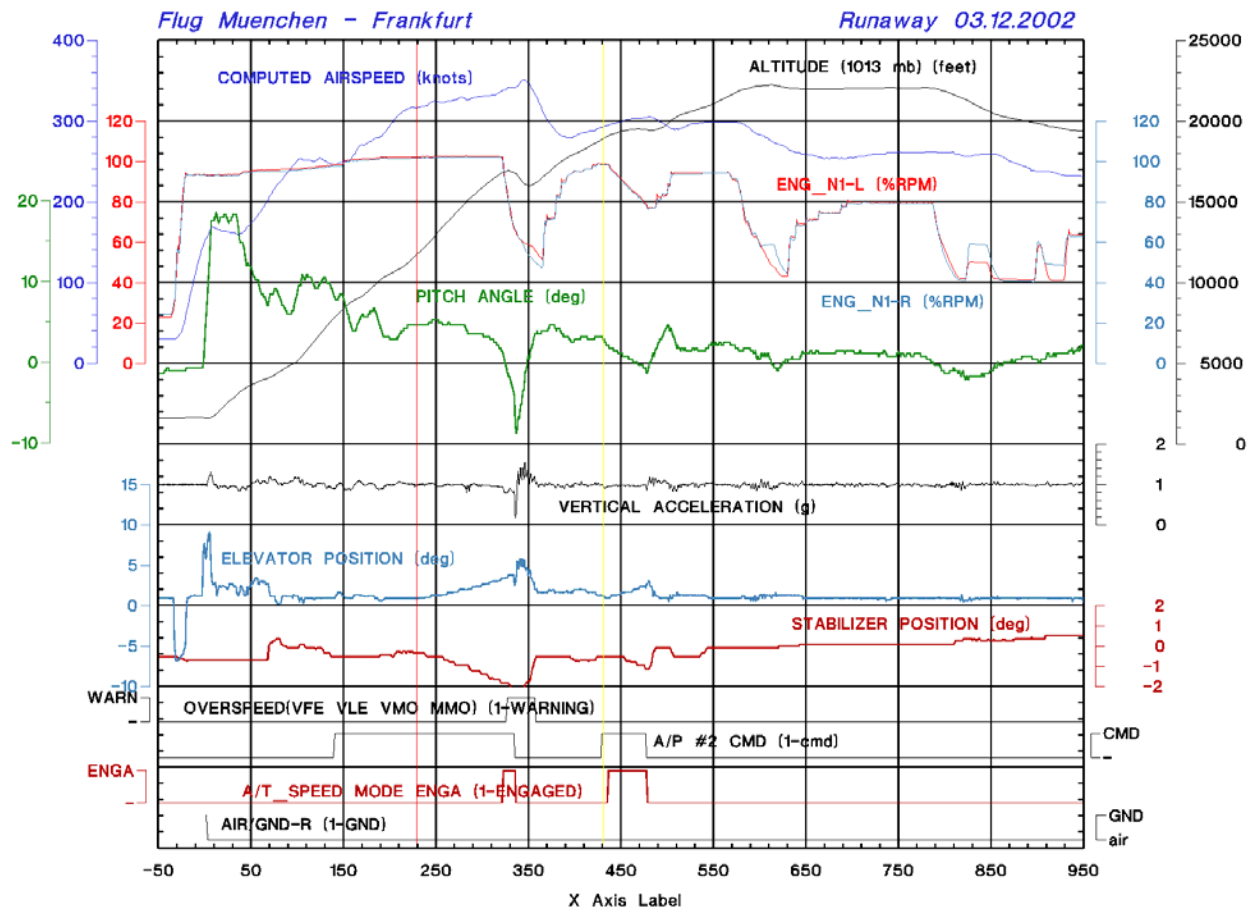
Flugdatenauszug des Ereignisses

Den Aufzeichnungen vom 03.12.2002 war zu entnehmen, dass mit eingeschaltetem AP1 der Flug von Frankfurt nach München störungsfrei verlief. Erst auf dem Rückflug nach Frankfurt, bei dem der AP 2 eingeschaltet war, kam es im Steigflug in einer Flughöhe von ca. 17 000 ft zur Positionsänderung des THS. Der THS bewegte sich kontinuierlich mit 0,01 %/s in Richtung „Flugzeugnase senken“. Zeitgleich schlug in entgegengesetzter Richtung das Höhenruder aus.

60 s nach Beginn der Positionsänderung senkte sich die Flugzeugnase, die Steigrate nahm ab und die Fluggeschwindigkeit vergrößerte sich. Nach weiteren 20 s reduzierte sich der Schub beider Triebwerke, wodurch sich verstärkt die Flugzeugnase absenkte. Als nach weiteren ca. 20 s der AP 2 abgeschaltet wurde, verstärkte sich die Absenkung der Flugzeugnase nochmals. Der Höhenruderausschlag war kurzzeitig zurückgegangen, während die erreichte Einstellung des THS von 2,5° bestehen blieb.

10 s nach Abschalten des AP hatte der THS wieder nahezu seine Neutralstellung erreicht. Bis das Flugzeug sich wieder im Steigflug befand, war es zu einem Höhenverlust von 1000 ft gekommen, die Fluggeschwindigkeit hatte einen Maximalwert von KIAS 351 erreicht und es waren Vertikalbeschleunigungen von 0,2 g bis 1,5 g aufgetreten.
