# Untersuchungsbericht

3X044-0/04  
April 2005

Art des Ereignisses:	Unfall
Datum:	05. Mai 2004
Ort:	Klix
Luftfahrzeug:	Segelflugzeug
Hersteller / Muster:	PZL-Bielsko / SZD-42-2, Jantar 2B
Personenschaden:	Segelflugzeugführer tödlich verletzt
Sachschaden:	Luftfahrzeug zerstört
Drittschaden:	geringer Flurschaden
Informationsquelle:	Untersuchung durch BFU

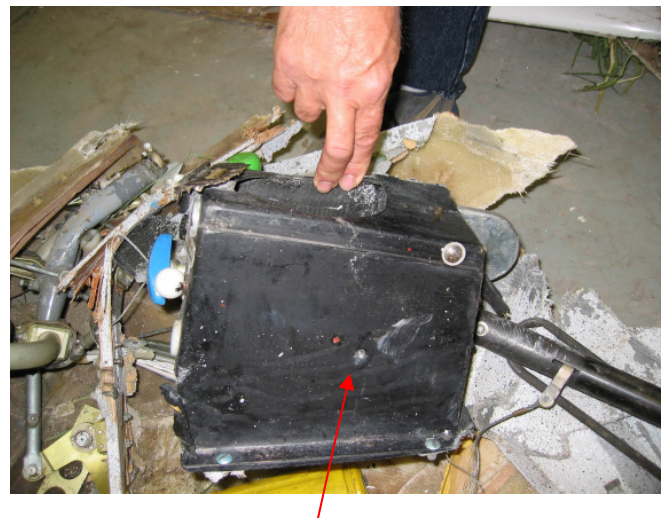
**Instrumentenpils-Bauteil mit Verschraubung zur Befestigung von Trimmgewichten**

An der Unfallstelle wurden keine Trimmgewichte gefunden. Der Leergewichts-Schwerpunktbereich war dadurch verändert und lag mit 590,7 mm außerhalb des im Flughandbuch vorgegebenen Bereichs.
