Untersuchungsbericht

5X003-0/04
Dezember 2005

Art des Ereignisses:	Schwere Störung
Datum:	21. März 2004
Ort:	Hannover
Luftfahrzeug:	Verkehrsflugzeug
Hersteller / Muster:	Boeing / B737-800
Personenschaden:	ohne Verletzte
Sachschaden:	Luftfahrzeug leicht beschädigt
Drittschaden:	keiner
Informationsquelle:	Untersuchung durch BFU

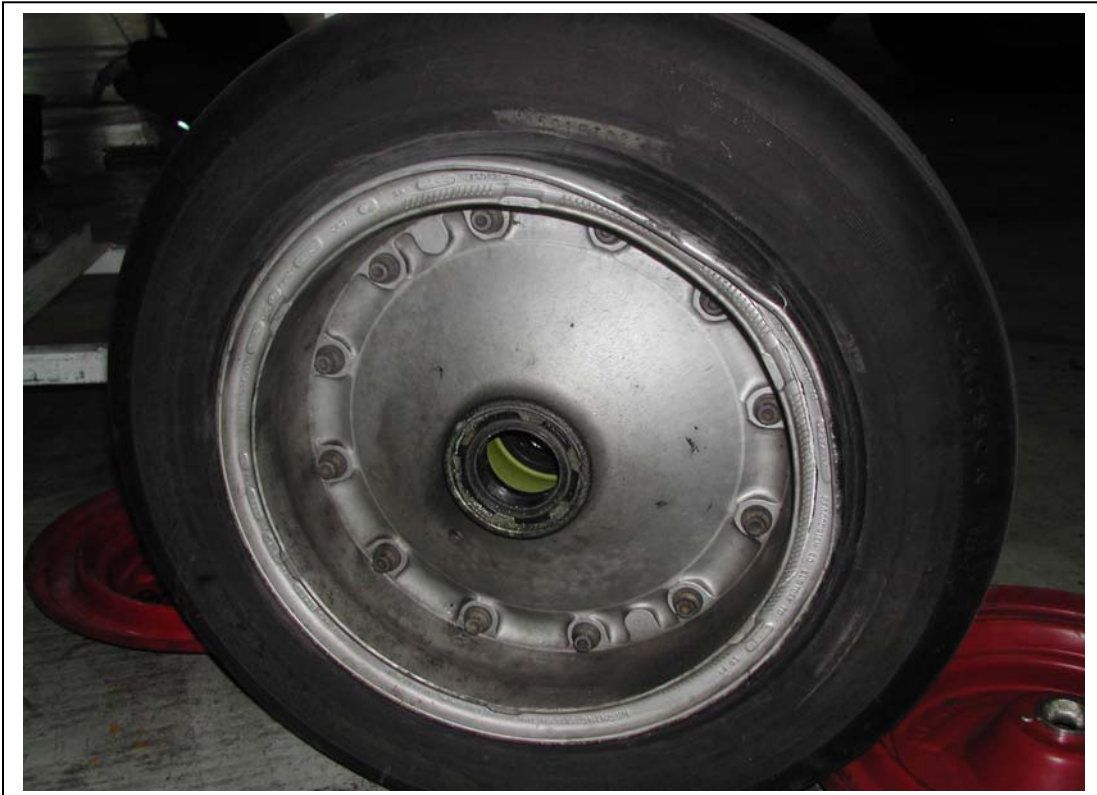
Die Felge des linken Bugfahrwerkrades wurde stark deformiert.

Beschädigte Felge des linken Bugfahrwerksrades

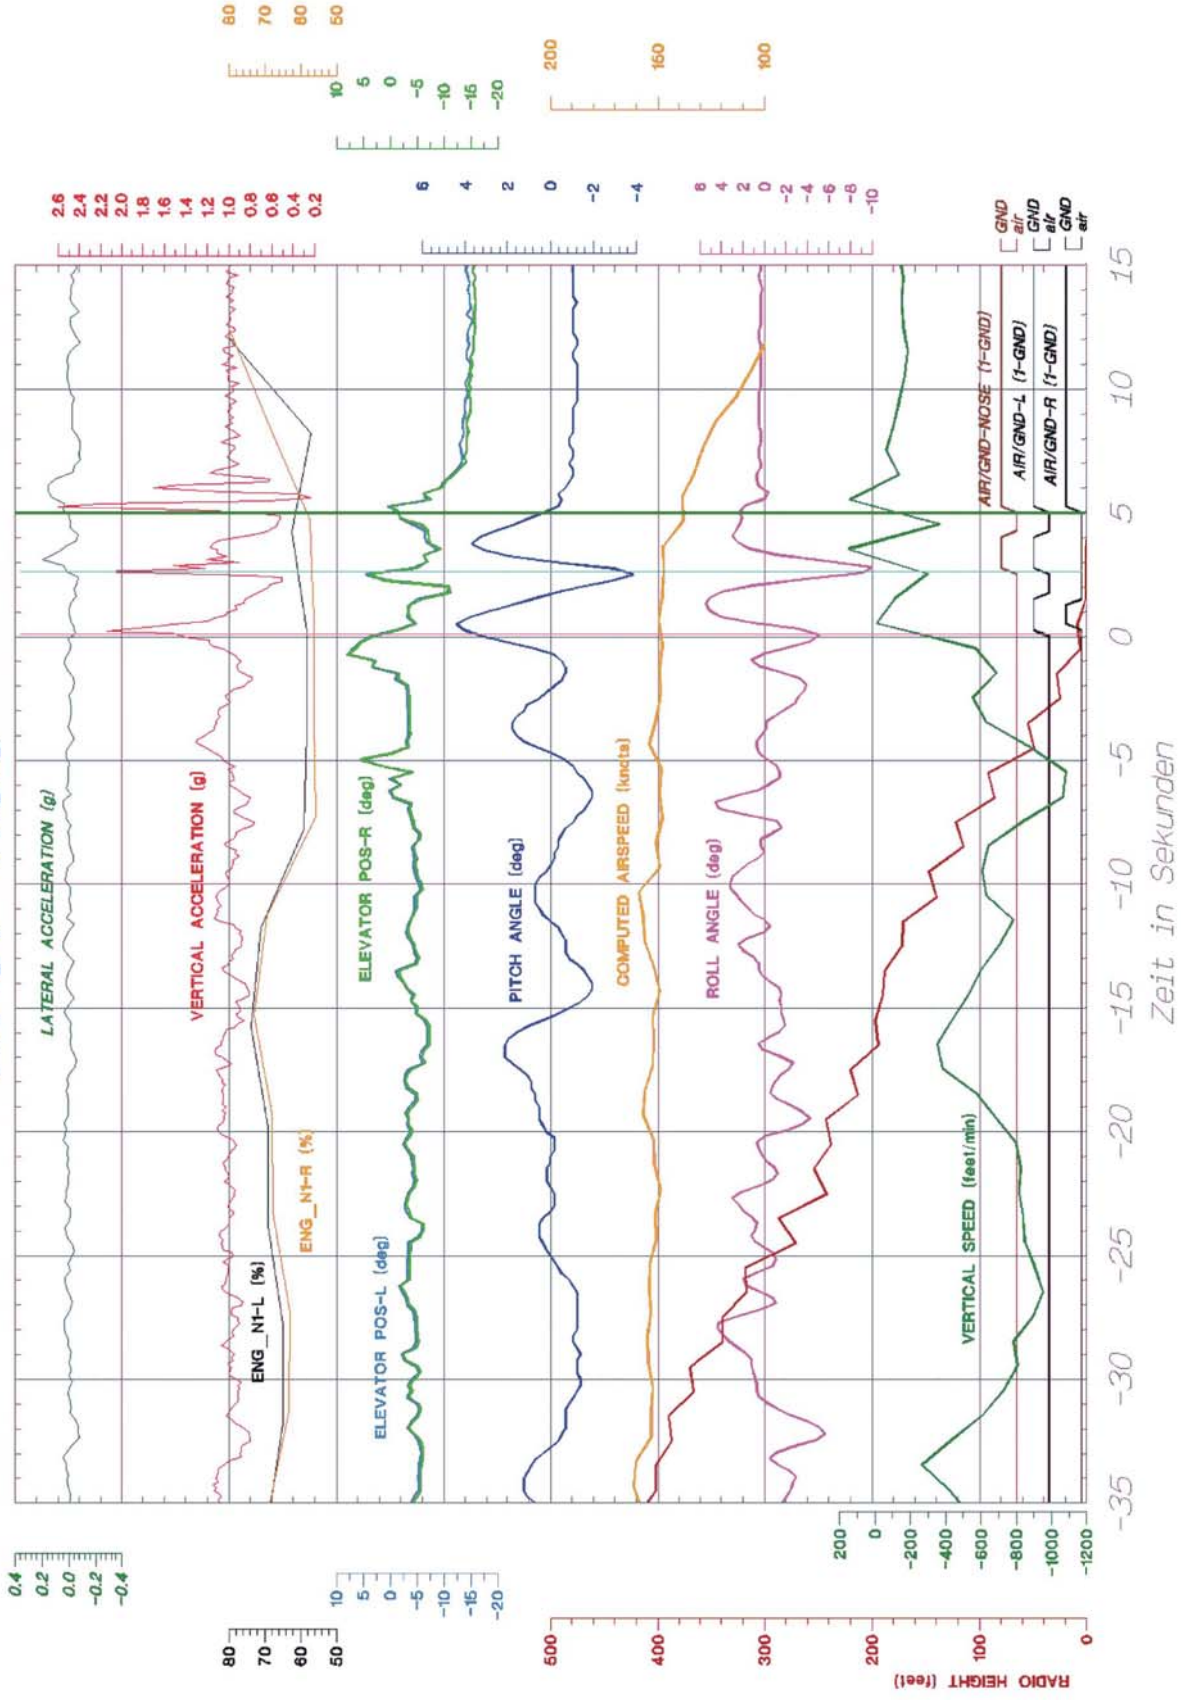
Anlage 2

Ab ca. 200 ft war eine Abweichung vom Gleitweg nach oben festzustellen, hervorgerufen durch einen Anstieg des Anstellwinkels (PITCH) von $+2^\circ$ und einer Verringerung der Sinkgeschwindigkeit auf 300 ft/min. Gleich im Anschluss wurde der Anstellwinkel des Flugzeuges auf minus zwei Grad (PITCH -2°) verringert und die Sinkgeschwindigkeit nahm bis auf 1 100 ft/min zu. Diese Sinkgeschwindigkeit wurde erst in ca. 35 ft über der Schwelle der Landebahn wieder reduziert.

Beim erste Aufsetzen betrug die Vertikalgeschwindigkeit ca. 400 ft/min bei einem plötzlichen Anstieg des Anstellwinkels auf $+4^\circ$ und einer Schräglage nach links von 5° . Die Vertikalbeschleunigung betrug 2,1 g.

Über die Air-Ground-Sensoren war zu erkennen, dass das Flugzeug noch einmal vom Boden abhob. Durch einen Höhenruderausschlag von -10° verringerte sich der Anstellwinkel auf $-4,5^\circ$. Das Flugzeug nahm eine Querlage von 10° nach links ein und setzte mit dem linken Hauptfahrwerk und dem Bugfahrwerk gleichzeitig auf. Die Vertikalbeschleunigung betrug 2,2 g.

Über die Air-Ground-Sensoren war zu erkennen, dass das Flugzeug ein zweites Mal vom Boden abhob, um dann mit allen drei Fahrwerken gleichzeitig aufzusetzen. Diesmal wurde eine Vertikalbeschleunigung von 2,6 g erreicht.
