Untersuchungsbericht

3X021-0/05
Oktober 2005

Art des Ereignisses:	Unfall
Datum:	01. April 2005
Ort:	Bitburg
Luftfahrzeug:	Amateurbau
Hersteller / Muster:	HB Flugtechnik / HB 207 "Alfa"
Personenschaden:	Pilot tödlich verletzt
Sachschaden:	Luftfahrzeug zerstört
Drittschaden:	Flurschaden
Informationsquelle:	Untersuchung durch BFU

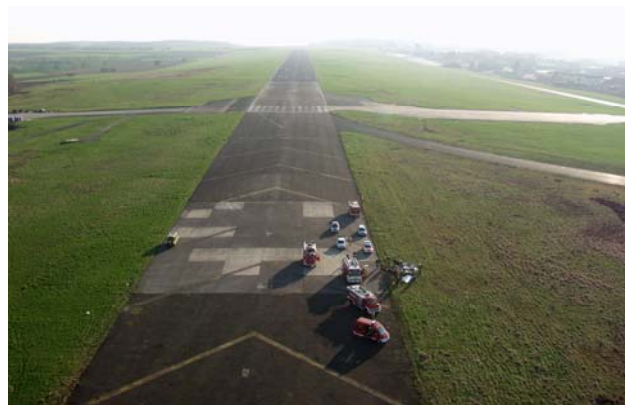
Der erste Bodenkontakt erfolgte mit dem linken Tragflügel noch auf der Bahn, wobei der Flügel abbrach. Bug und Propeller schlugen neben der Bahn in das Gras ein. Beim Zurückkippen brach auch der rechte Flügel ab und das Flugzeug blieb

Abbildung 3: Flugplatz Bitburg mit Unfallstelle

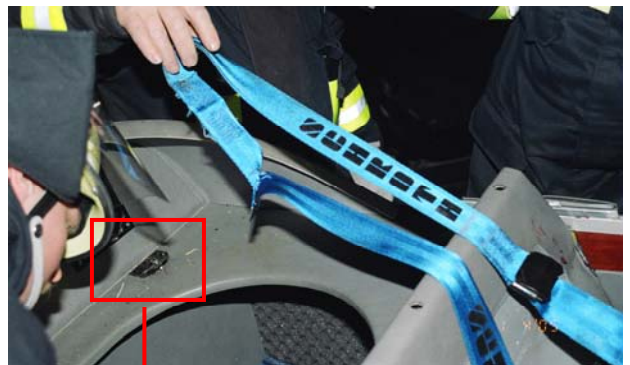
Der Pilot war mit einem Schroth 4-Punkt-Gurt angeschnallt. Die beiden Schultergurte wurden, hinter dem Sitz zusammengeführt und mittels eines einzelnen Verbindungsgurtes an der Struktur hinter dem Sitz befestigt. Die Lasche der Schultergurtbefestigung riss beim Aufprall durch. Infolgedessen riss auch die linke Beckengurtbefestigung.

Abbildung 4: Gerissene Schultergurtbefestigungen

Infolge des Versagens der Sicherheitsgurtbefestigung prallte der Pilot mit dem Oberkörper und Gesicht gegen das Instrumentenbrett bzw. gegen den Steuerknüppel. Dieser Aufprall verursachte tödliche innere Verletzungen.

Beim Aufprall des Flugzeuges entstanden hohe Belastungen, die zum Bruch der Befestigungslaschen von Anschnallgurten führte.

Die Anschnallgurte waren nicht im Bausatz enthalten und wurde separat beschafft. Es gab weder Einbauanweisungen vom Gurt-Hersteller noch vom Hersteller des Flugzeugbausatzes. Ausführung und Dimensionierung des Einbaus lag im Ermessen des Eigenbauers und wurden dann von einem Prüfer abgenommen.

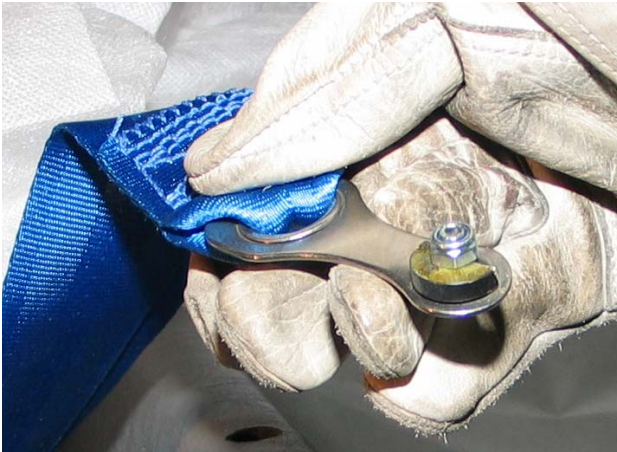
Abbildung 6: Abgerissene Beckengurtbefestigung

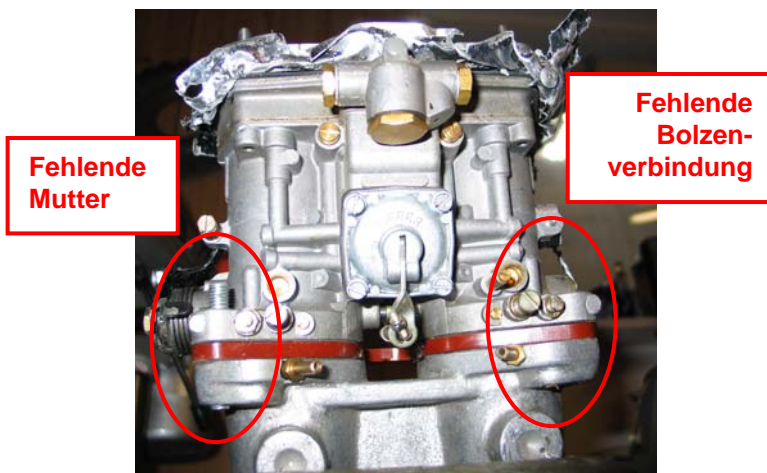
Nach der ersten Untersuchung vor Ort wurde das Wrack in einer Halle sichergestellt. Da es Zeugenaussagen mit Hinweisen auf Motorprobleme gab, wurden zuvor beide Doppelvergaser abgebaut. Die Untersuchung der Vergaser ergab, dass am rechten Vergaser 2 Schraubverbindungen fehlten. In allen Schwimmerkammern war kein Sprit vorhanden. Beim Ausbau der Zündkerzen zeigten 3 Kerzen ein rehbraunes Verbrennungsbild, eine Kerze war weiß. Der Motor konnte wegen des hohen Zerstörungsgrades nicht mehr untersucht werden.

Abbildung 7: Fehlende Schraubverbindungen

Die Untersuchung des Wracks und des Motors ergaben Hinweise, dass möglicherweise der rechte Doppelvergaser nicht ausreichend mit Kraftstoff versorgt worden war. Bei der Untersuchung der Zündkerzen war auffällig, dass eine Kerze ein weißes Verbrennungsbild aufwies, was auf ein zu mageres Gemisch hindeutet.

Der fehlerhafte Zustand des rechten Vergasers und die nicht zugeschaltete Benzin-Zusatzpumpe können zum Leistungsverlust des Triebwerkes geführt haben. Die Öl- und Benzindruckanzeigen bestätigen diese Vermutung.
