Untersuchungsbericht

CX021-0/06
Januar 2007

Art des Ereignisses:	Unfall
Datum:	19. Dezember 2006
Ort:	Friedrichshafen
Luftfahrzeug:	Flugzeug
Hersteller / Muster:	Piper / PA34-220T
Personenschaden:	ohne Verletzte
Sachschaden:	Luftfahrzeug schwer beschädigt
Drittschaden:	keiner
Informationsquelle:	Untersuchung durch BFU

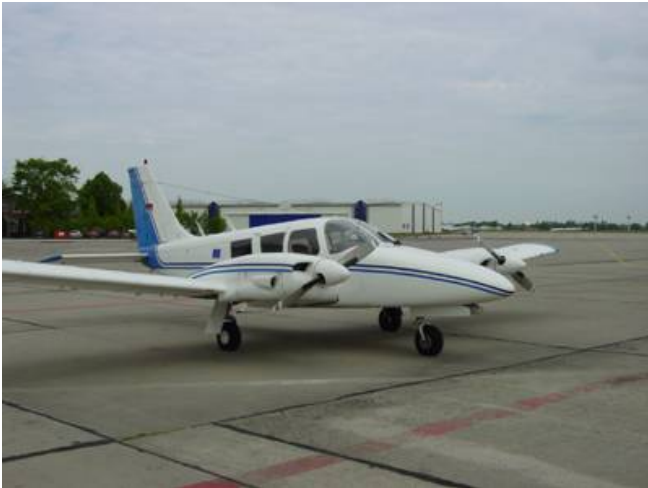
Die sechssitzige zweimotorige Piper PA34-220T, Baujahr 1982, mit der Werknummer 34-3448015 ist in der Schweiz zugelassen. Der Tiefdecker mit einziehbarem Fahrwerk in Bugradanordnung und zwei Sechszylinder-Kolbentriebwerken hatte zum Unfallzeitpunkt eine Gesamtbetriebszeit von 7067 Stunden erreicht.
