# Untersuchungsbericht

1X001-0/07  
November 2008

Art des Ereignisses:	Unfall
Datum:	21. September 2007
Ort:	München
Luftfahrzeug:	Verkehrsflugzeug
Hersteller / Muster:	Bombardier Inc. / DHC-8-400
Personenschaden:	ohne Verletzte
Sachschaden:	Luftfahrzeug schwer beschädigt
Drittschaden:	Flughafenanlagen
Informationsquelle:	Untersuchung durch BFU

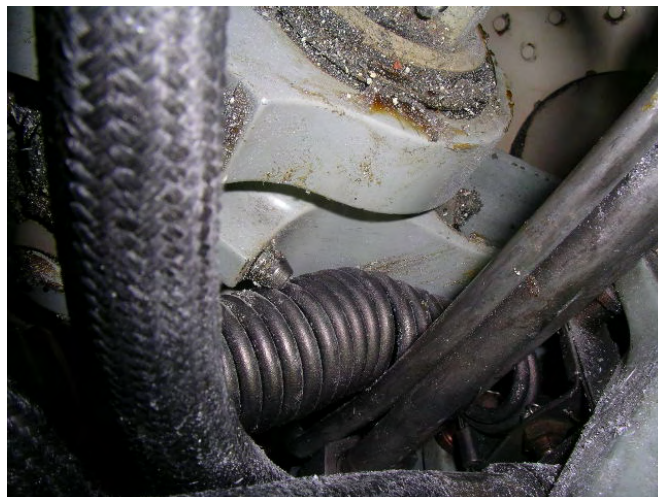
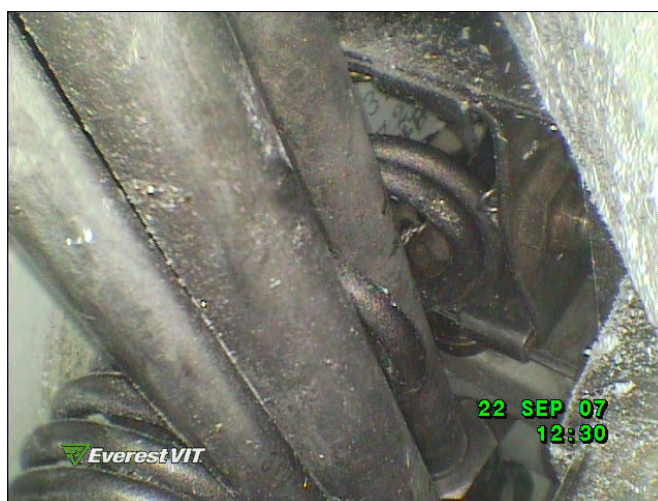
Eine Schraubenfeder wurde eingeklemmt zwischen den Hydraulikleitungen der Bugfahrwerkssteuerung und dem unteren Teil der Knickstrebe des Bugfahrwerks gefunden (Anlage 1). Die Feder war an einem Ende gebrochen. Nachdem die Feder aus dem Fahrwerk entfernt worden war, konnte das Bugfahrwerk problemlos ein- und ausgefahren werden.

Eingeklemmte Feder
