# Untersuchungsbericht

GX001-0/07  
Februar 2008

Art des Ereignisses:	Schwere Störung
Datum:	06. November 2007
Ort:	Ebersdorf bei Coburg
Luftfahrzeug:	Hubschrauber
Hersteller / Muster:	OAO M.L. Mila, Ulan Ude, Ruska Federace / Mi-8 T
Personenschaden:	ohne Verletzte
Sachschaden:	Luftfahrzeug nicht beschädigt
Drittschaden:	Flurschaden, Flugzeug (Außenlast) zerstört
Informationsquelle:	Untersuchung durch BFU

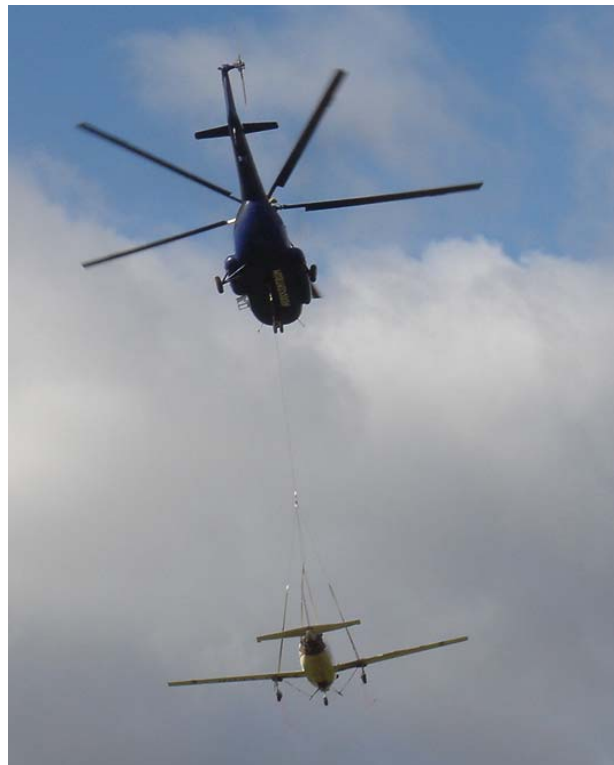
in Dreipunktlage fixiert. Die Drahtseile wurden an einem Knotenpunkt zusammengeführt und von dort führte ein Drahtseil zum Außenlasthaken des Hubschraubers. Das Flugzeug hing ca. 20 m unterhalb des Hubschraubers. Ca. 16 Minuten nach dem Start beobachteten Zeugen, wie im Reiseflug Teile der rechten Tragfläche nach oben wegbrachen bzw. davonflogen und sich im selben Augenblick das Flugzeug vom Hubschrauber löste und aus 200-300 m Höhe mit dem Bug zuerst zu Boden stürzte. Der Hubschrauber landete sicher in unmittelbarer Nähe der Aufschlagstelle.

Die Aufschlagstelle der Außenlast lag im Ortsteil Ebersdorf bei Coburg in einem ehemaligen Industriegebiet auf einer Straße. In südöstlicher Richtung, ca. 47 m vom Hauptwrack entfernt, lagen die linke Tragfläche und in ca. 120 m die rechte Innentragfläche auf derselben Straße. Die rechte Außentragfläche lag ca. 117 m östlich des Hauptwracks auf einem

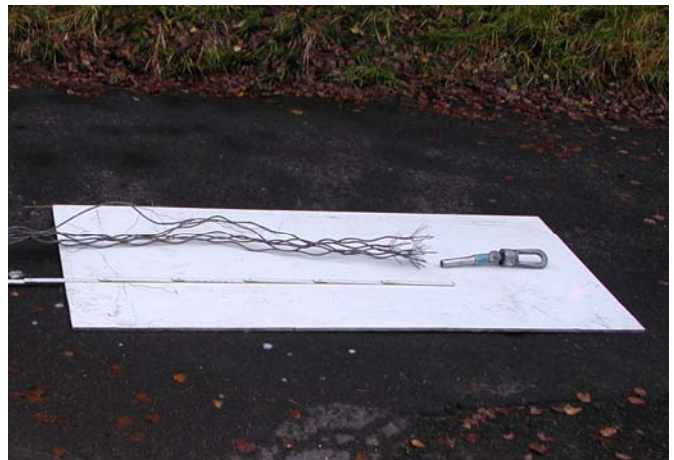
Die drei Halte-Drahtseile, der Knotenpunkt sowie das Hauptseil, an denen das Flugzeug transportiert worden war, lagen an der Aufschlagstelle. Das obere Ende des Hauptseils war komplett aus dem Augterminal, welches den Übergang zum Schäkel bildete, herausgerutscht. Das Ende des Seils war über eine Länge von 2 m aufgedrallt. Das Augterminal mit Schäkel befand sich am Hubschrauber im Lasthaken.

Das Drahtseil hatte einen Durchmesser von 16 mm, mit sieben Hauptseilen und war ursprünglich in das Augterminal eingewalzt.

Nach der Auskunft eines Fachbetriebs sollte ein Drahtseil mit 16 mm Durchmesser eine Tragkraft von 2 240 kg und eine Bruchlast von 16 500 kg haben. Ein entsprechend gewalztes Augterminal sollte mindestens bis zu diesen Lasten das Drahtseil halten.
