# Untersuchungsbericht

3X015-0/08  
Juni 2008

Art des Ereignisses:	Unfall
Datum:	09. April 2008
Ort:	nahe Blankenheim-Esch
Luftfahrzeug:	Hubschrauber
Hersteller / Muster:	Robinson Helicopter Company / R44 Raven I
Personenschaden:	zwei Personen leicht verletzt
Sachschaden:	Luftfahrzeug zerstört
Drittschaden:	Freileitung beschädigt
Informationsquelle:	Untersuchung durch BFU

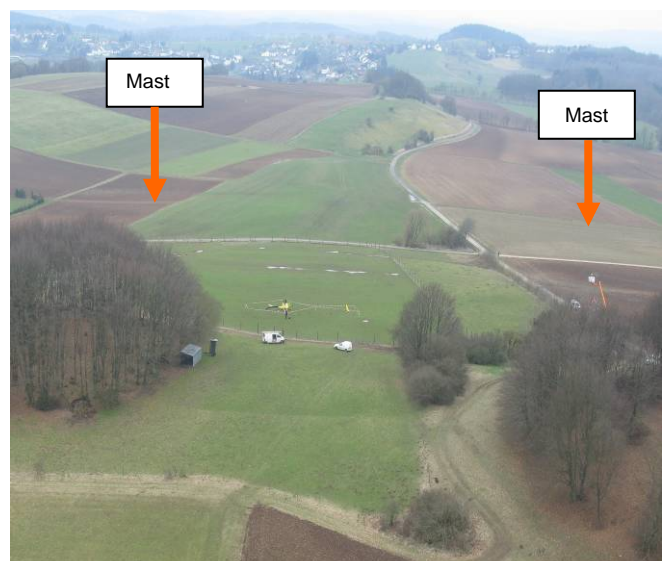
eine Wiese zwischen zwei kleinen Waldstücken als geeignete Notlandefläche gewählt und auf diese in südwestlicher Richtung hin autorotiert. Nach Angaben des Fluglehrers wurden die jeweils links und rechts der Wiese hinter den Waldstücken stehenden Stromleitungsmasten nicht gesehen. Im Sinkflug auf die Notlandewiese wurde auf den quer verlaufenden Weidezaun hingewiesen und versucht, diesen in ausreichender Höhe zu überfliegen. Die in ca. 8 m Höhe verlaufende Freileitung wurde erst im Abfangbogen (Flare) bemerkt. Der Fluglehrer versuchte nach seinen Angaben, den Hubschrauber noch über die Leitung hinwegzuziehen, was jedoch nicht gelang. Es kam zum Einflug in die Freileitung, bei dem alle drei Kabel durchtrennt wurden. Anschließend prallte der Hubschrauber mit einer Neigung um die Längsachse nach links auf den Boden.

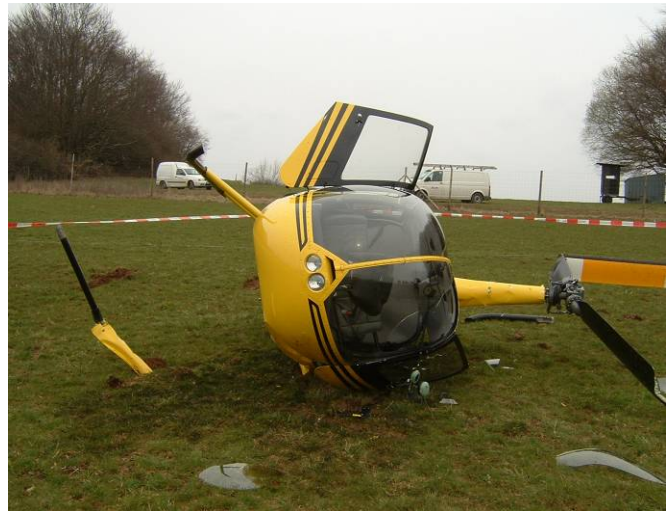
Der Hubschrauber lag auf der linken Rumpfseite. Die linke Kufe wie auch die linke Seite der Quertraversen des Kufenlandegestells waren abgebrochen. Die Hauptrotorblätter waren geknickt bzw. verbogen und waren mit dem Rotorkopf verbunden. Ein Hauptrotor-

blatt wies Brandspuren auf. An der Hinterkante der Rotormastverkleidung befand sich eine Einschmelzung mit Schmauchspuren. Der Instrumentenpils im Cockpit war nach links gekippt und beide Steuergriffe an der Steuerwippe des zyklischen Steuerhebels (Stick) waren abgebrochen. Es befanden sich ca. 120 Liter Kraftstoff an Bord. Der linke Tank war beschädigt, es lief Treibstoff aus.

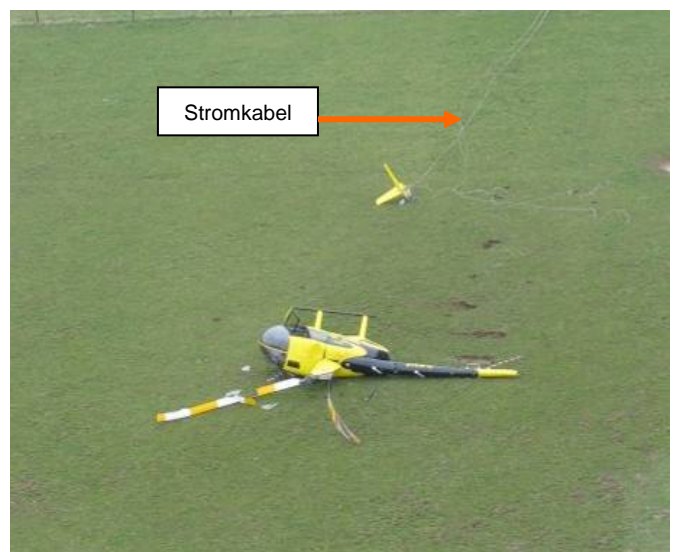
Der Heckausleger war mehrfach nach rechts geknickt. Das Leitwerk war mitsamt dem hintersten Spant des Heckauslegers und dem Heckrotorgetriebe abgerissen worden und lag nördlich des Wracks. In der vertikalen Stabilisierungsflosse des Leitwerks, um das Heckrotorgetriebe gewickelt, befand sich ein Stromleitungskabel.
