Untersuchungsbericht

3X046-0/08
Juni 2008

Art des Ereignisses:	Unfall
Datum:	17. Mai 2008
Ort:	nahe Morxdorf
Luftfahrzeug:	Ultraleichtflugzeug
Hersteller / Muster:	Zenair / Hauke Zodiac CH 601 D
Personenschaden:	zwei Personen tödlich verletzt
Sachschaden:	Luftfahrzeug zerstört
Drittsschaden:	Flurschaden
Informationsquelle:	Untersuchung durch BFU

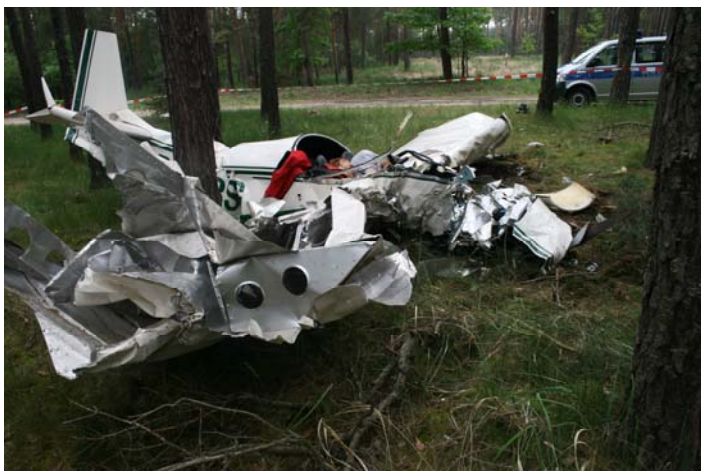
Nach einer Hindernisberührung mit der rechten Tragfläche mit einer einzeln stehenden 18 m hohen Kiefer hatte sich das Ultraleichtflugzeug um den oberen Stammabschnitt gedreht und war zu Boden gestürzt.

Der Rumpf im vorderen Bereich war zerstört, das Rumpfhinterteil eingeknickt. Die rechte Tragfläche war aufgerissen und die linke stark deformiert. Die Untersuchung der Steuerung ergab keinen Hinweis auf eine technische Störung.
