Untersuchungsbericht

3X050-0/08
Januar 2010

Art des Ereignisses:	Unfall
Datum:	23. Mai 2008
Ort:	nahe Flugplatz Schwäbisch Hall - Weckrieden
Luftfahrzeug:	Ultraleichtflugzeug
Hersteller / Muster:	Flight Team / Twister iXess
Personenschaden:	eine Person tödlich verletzt
Sachschaden:	Luftfahrzeug zerstört
Drittschaden:	keiner
Informationsquelle:	Untersuchung durch BFU

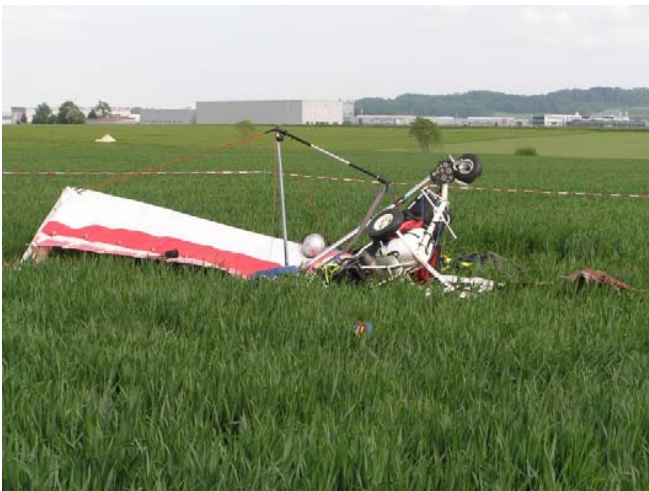
Die Unfallstelle lag ca. 300 m vor der Piste 08. Das Trike hatte sich beim Aufschlag überschlagen und befand sich in Rückenlage. Das Rettungsgerät wurde ausgelöst vorgefunden; es hatte sich nicht entfaltet.

Das Trike hatte aus dem „Tuck“ heraus die erste Bodenberührung mit dem linken Fahrwerk und Motorblock. Das Flügelrohr war gebrochen und die Stützstrebe verformt. An der Basis des Trapezes fanden sich Abriebspuren der Ummantelung der Stützstrebe. Der Beschlag des „Hangpoint“ war gebrochen. Das Getriebe war vom Motorblock abgerissen. Das Schleppseil war um die Propellernabe und die linke Tragfläche des Trike gewickelt.
