Untersuchungsbericht

3X130-0/08
Januar 2010

Art des Ereignisses:	Unfall
Datum:	25. August 2008
Ort:	Köln - Flittard
Luftfahrzeug:	Ultraleichtflugzeug
Hersteller / Muster:	B&F Technik Vertrieb GmbH FK 14 Polaris
Personenschaden:	Pilot leicht verletzt
Sachschaden:	Luftfahrzeug schwer beschädigt
Drittsschaden:	Flurschaden
Informationsquelle:	Untersuchung durch BFU

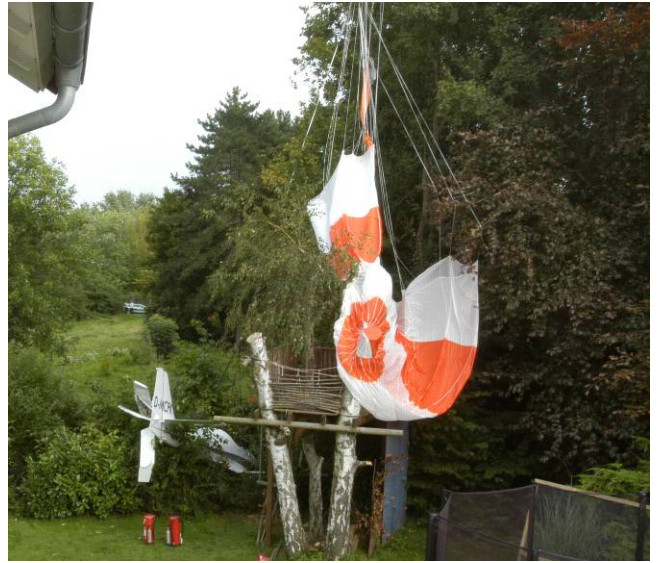
Unfallstelle

Das Ultraleichtflugzeug war mit einem Längsneigungswinkel von ca. 30° im Garten eines Wohnhauses mit dem Bug zuerst aufgeprallt. Die Tragflächen wurden bei der Berührung mit den Bäumen beschädigt.

Die Fallschirmkappe des aktivierten Rettungssystems hatte sich über Bäume abgelegt. Es befanden sich mehrere Risse in der Kappe des Fallschirmes.

Die Cockpithaube war zertrümmert. Im Bereich der hinteren Aufhängepunkte hatte sich der Gurt des Rettungssystems in den Luftfahrzeugrumpf eingeschnitten.

Teile der Heckbeleuchtung und Plexiglasteile der Haube lagen ca. 50 m nördlich des Wracks. Die Trümmerspür verlief von Westen nach Osten auf einer Strecke von 50 Metern.
