# Untersuchungsbericht

3X153-0/08  
Dezember 2008

Art des Ereignisses:	Unfall
Datum:	08. Oktober 2008
Ort:	Einhausen
Luftfahrzeug:	Ultraleichtflugzeug
Hersteller / Muster:	Moyes Microlites / Dragonfly
Personenschaden:	zwei Personen schwer verletzt
Sachschaden:	Luftfahrzeug schwer beschädigt
Drittschaden:	Flur- und Gebäudeschaden
Informationsquelle:	Untersuchung durch BFU

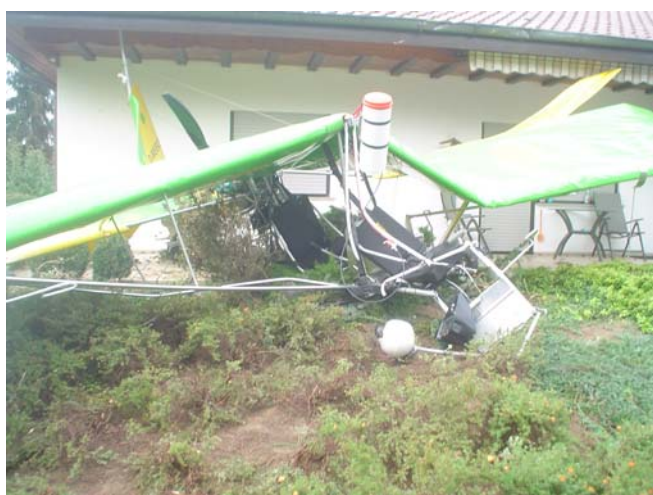
Die erste Berührung des UL fand mit dem Rumpf mit einer Fichtengruppe im Vorgarten eines Wohnhauses statt. Anschließend berührte das sich in einer Drehbewegung befindliche UL mit der linken Tragfläche die Hauswand.

Das Wrack lag auf der Terrasse des Wohnhauses. Die linke Tragfläche und der Leitwerksmast hatten sich an der Überdachung der Terrasse verkeilt.

Die Verstrebrungen in Höhe des Pilotensitzes waren gebrochen. Das Rumpfgerüst war gestaucht und deformiert. Am Fahrwerk und im Heckbereich befanden sich Äste von der Berührung mit den Bäumen.

Die linke Tragfläche war an zwei Stellen gebrochen und das linke Querruder war abgerissen. Die rechte Tragfläche war an mehreren Stellen gestaucht.
