Untersuchungsbericht

3X017-0/08
September 2009

Art des Ereignisses:	Unfall
Datum:	13. April 2008
Ort:	nahe Eschweiler
Luftfahrzeug:	Ultraleichtflugzeug
Hersteller / Muster:	AVEKO / VL-3D1 Sprint
Personenschaden:	zwei Personen tödlich verletzt
Sachschaden:	Luftfahrzeug zerstört
Drittsschaden:	keiner
Informationsquelle:	Untersuchung durch BFU

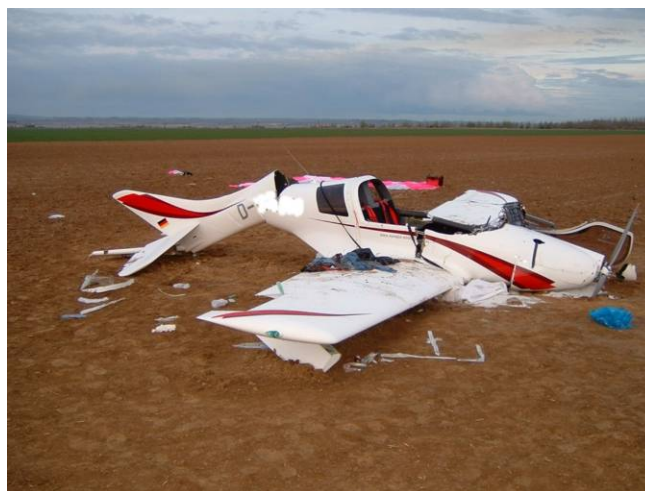
Übersicht Unfallstelle

Die Unfallstelle lag 3 km südlich der Gemeinde Eschweiler Neu-Lohn, 200 m südlich der Landstraße L 238 auf einem freien Feld in einer Höhe von ca. 260 Meter über Normalnull (NN). An der Unfallstelle waren keine Rutschspuren zu erkennen. Die Rumpfröhre des UL war gebrochen und die Tragflächen waren beschädigt. Das Rettungssystem war ausgelöst worden; die Kappe befand sich im gestreckten Zustand, einige Fangleinen verliefen noch parallel. Die Rakete mit Hilfsschirm lag 10 m seitlich hinter dem Hauptschirm und der Gerätecontainer befand sich 64 m vom Wrack entfernt.

Die Landeklappen waren in der zweiten Position gerastet.

Die VL-3D1 war in einem Winkel von 10°-15° auf den Boden geprallt. An der rechten Tragfläche fanden sich Farbantragungen und Profilabrieb des abgerissenen Bugrades. Das Hauptfahrwerk war abgeknickt.

Das Ultraleichtflugzeug schlug zuerst mit dem Bugrad auf. Das vordere Rohr des Bugrades war gebrochen und verbogen. Das Bugrad war nach hinten geknickt und abgeschernt. Das schräg aufgekommene Vorderteil der VL-3D1 mit dem Motorträger war deformiert. Die oberen Träger waren aufschlagbedingt gebrochen.

Das Hauptfahrwerk war gebrochen. Im Cockpitbereich war die Seitenwand zerborsten. Der hintere Rumpfteil war abgeknickt.

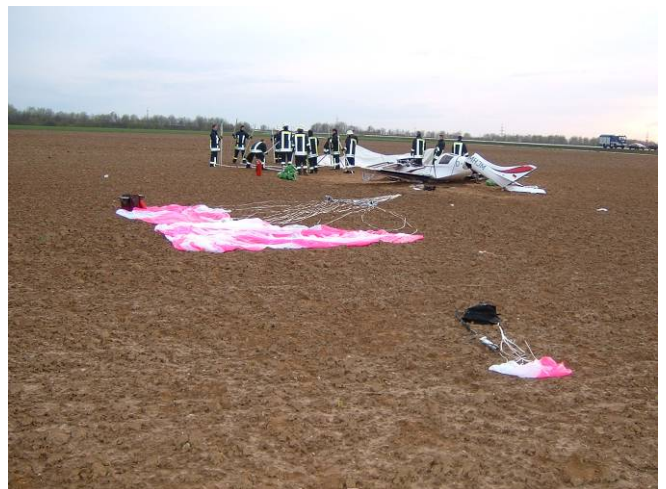
Lage der Fallschirmkappe und des Raketenmotors

Der Gerätecontainer lag 64 m vom Wrack entfernt. Die Windgeschwindigkeit war zum Unfallzeitpunkt ca. 10 Knoten und die Sinkgeschwindigkeit am geöffneten Schirm betrug ca. 5 m/s. Die Entfernung entsprach der Abdrift nach Auslösen der Rakete. Daraus ergab sich rechnerisch eine Aktivierungshöhe von 65 – 70 m über Grund.

Neben der Kappe des Rettungssystems wurden in ca. 3 m Entfernung der Kappencontainer und der Raketenmotor am Hilfsschirm gefunden.

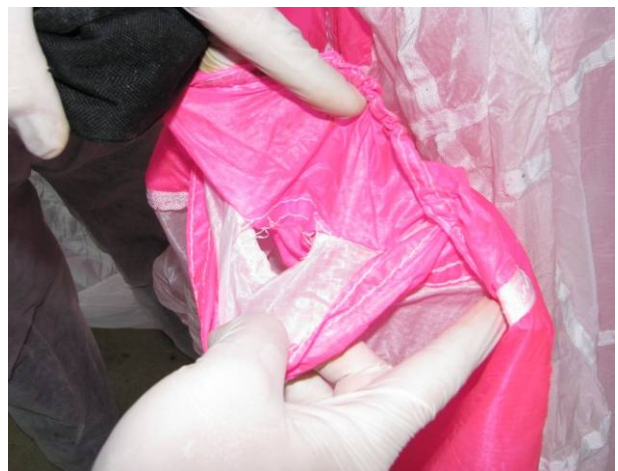
Untersuchung der Fallschirmkappe

Die Fallschirmkappe war mit zwei Reihen aufgenähter Taschen versehen. Die erste Reihe verlief an der Kap-

penbasis und die zweite Reihe im oberen Viertel der Kappe. Die Taschen der zweiten Reihe waren in der Mitte mit zwei Nähten versehen. Die Taschennähte sollten sich bei einer Geschwindigkeit über 120 km/h öffnen. Die Nähte waren nicht geöffnet.

Für eine sichere Öffnung des Rettungsgerätes wäre eine Höhe von über 100 m erforderlich gewesen. Bei einem nahezu vertikalen Fall in einer trudelartigen Bewegung sind 130 m – 160 m über Grund als erforderliche Mindesthöhe anzunehmen.

In der rekonstruierten Aktivierungshöhe von 65 m – 70 m über Grund konnte sich das Rettungsgerät nicht voll entfalten.

Um ein mögliches Sicherheitsdefizit auszuräumen, sollte das Luftfahrt-Bundesamt die angewendeten Zulassungskriterien prüfen unter gleichzeitiger Betrachtung der Vorgaben für die Messverfahren und den Versuchsaufbau.
