# Untersuchungsbericht

3X059-0/08  
Juni 2009

Art des Ereignisses:	Unfall
Datum:	01. Juni 2008
Ort:	nahe Stockach
Luftfahrzeug:	Ultraleichtflugzeug
Hersteller / Muster:	Comco Ikarus / C 22B
Personenschaden:	zwei Personen tödlich verletzt
Sachschaden:	Luftfahrzeug zerstört
Drittschaden:	Gebäudeschaden
Informationsquelle:	Untersuchung durch BFU

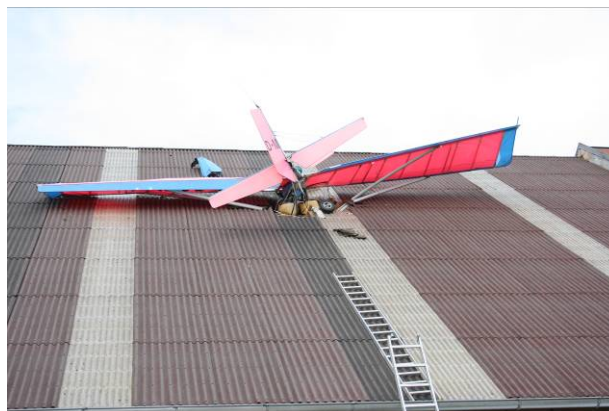
Um 16:10 Uhr<sup>1</sup> startete der Ultraleichtflugzeugführer mit einem Fluggast an Bord zu einem Rundflug vom Ultraleicht-Fluggelände Sauldorf-Boll. Der Flug sollte zum Bodensee und wieder zurück zum Flugplatz führen. Gegen 16:30 Uhr sahen Zeugen das Ultraleichtflugzeug (UL) aus Süden kommend langsam und niedrig fliegend. Es wurde beobachtet, wie das UL versuchte, über eine Baumreihe an der B 14 in Höhe des „Oberer Wiedenholzerhof“ zu fliegen. Dabei wurde ein Ast im oberen Bereich gestreift. Anschließend begann das UL um die Längsachse zu rollen und stürzte in das dahinter stehende landwirtschaftliche

Gebäude. Das UL durchbrach mit dem Cockpitbereich das Scheunendach. Beide Insassen wurden getötet.

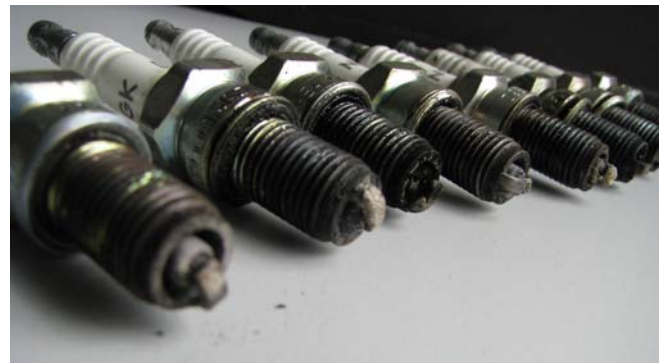
Die Zündkerzen hatten unterschiedliche Ablagerungen in Farbe und Dicke.

Die Spuren am Motor und das Zündkerzenbild wiesen auf einen Schaden und Leistungsverlust des vorderen linken Zylinders hin.
