# Untersuchungsbericht

3X085-0/08  
März 2009

Art des Ereignisses:	Unfall
Datum:	02. Juli 2008
Ort:	Juist
Luftfahrzeug:	Motorsegler
Hersteller / Muster:	Scheibe / SF 25 C
Personenschaden:	zwei Personen leicht verletzt
Sachschaden:	Luftfahrzeug schwer beschädigt
Drittschaden:	keiner
Informationsquelle:	Untersuchung durch BFU

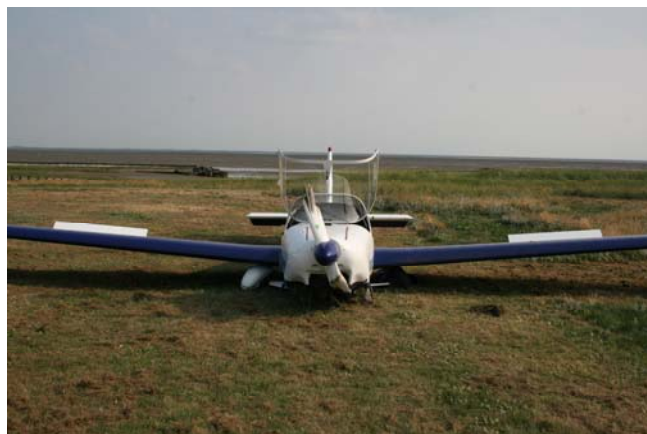
Wiesengelände auf. Dabei brach das Hauptfahrwerk und der Motorsegler rutschte ca. 34 m weiter, bis er seine Endlage erreichte. Beide Insassen konnten den schwer beschädigten Motorsegler leicht verletzt verlassen.

Die Unfallstelle befand sich ca. 70 m vor dem Beginn der Piste 08. Neben dem schwer beschädigten Fahrwerk war die Luftschraube zersplittert und es wurden schwere Beschädigungen an der Rumpfstruktur festgestellt.
