Untersuchungsbericht

3X093-0/09
September 2009

Art des Ereignisses:	Unfall
Datum:	05. Juli 2009
Ort:	Quakenbrück
Luftfahrzeug:	Segelflugzeug
Hersteller / Muster:	Alexander Schleicher Flugzeugbau/ ASW19
Personenschaden:	keiner
Sachschaden:	Luftfahrzeug zerstört
Drittschaden:	Flurschaden
Informationsquelle:	Untersuchung durch BFU

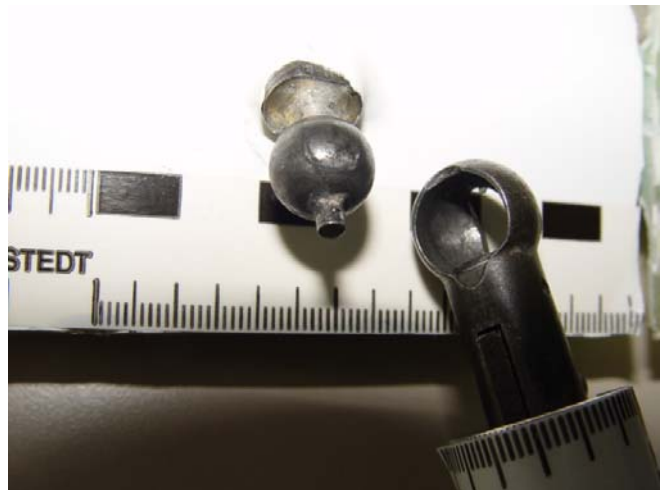
Der Hotellierverschluss war am Kugelkopf und an der Kugelpfanne unbeschädigt.

Hotellierverschluss am Höhenrudergestänge

Nach Angaben des Herstellers ist ein Ruderausschlag trotz nicht angeschlossenen Ruderanschlusses möglich. Beim Betätigen des Steuerknüppels in Richtung „Ziehen“ wird mit der Schubstange das Höhenruder hochgedrückt. Bei nicht angeschlossenem Höhenruder verbleibt das Ruder bei einer Anströmung in einer neutralen Stellung.
