Untersuchungsbericht

5X004-0/99
Oktober 1999

Art des Ereignisses:	Schwere Störung
Datum:	6. Juli 1999
Ort:	Dortmund
Luftfahrzeug:	Verkehrsflugzeug
Hersteller / Muster:	Aerospatiale / ATR 42 - 300
Personenschaden:	ohne Verletzte
Sachschaden:	Luftfahrzeug nicht beschädigt
Drittsschaden:	keiner

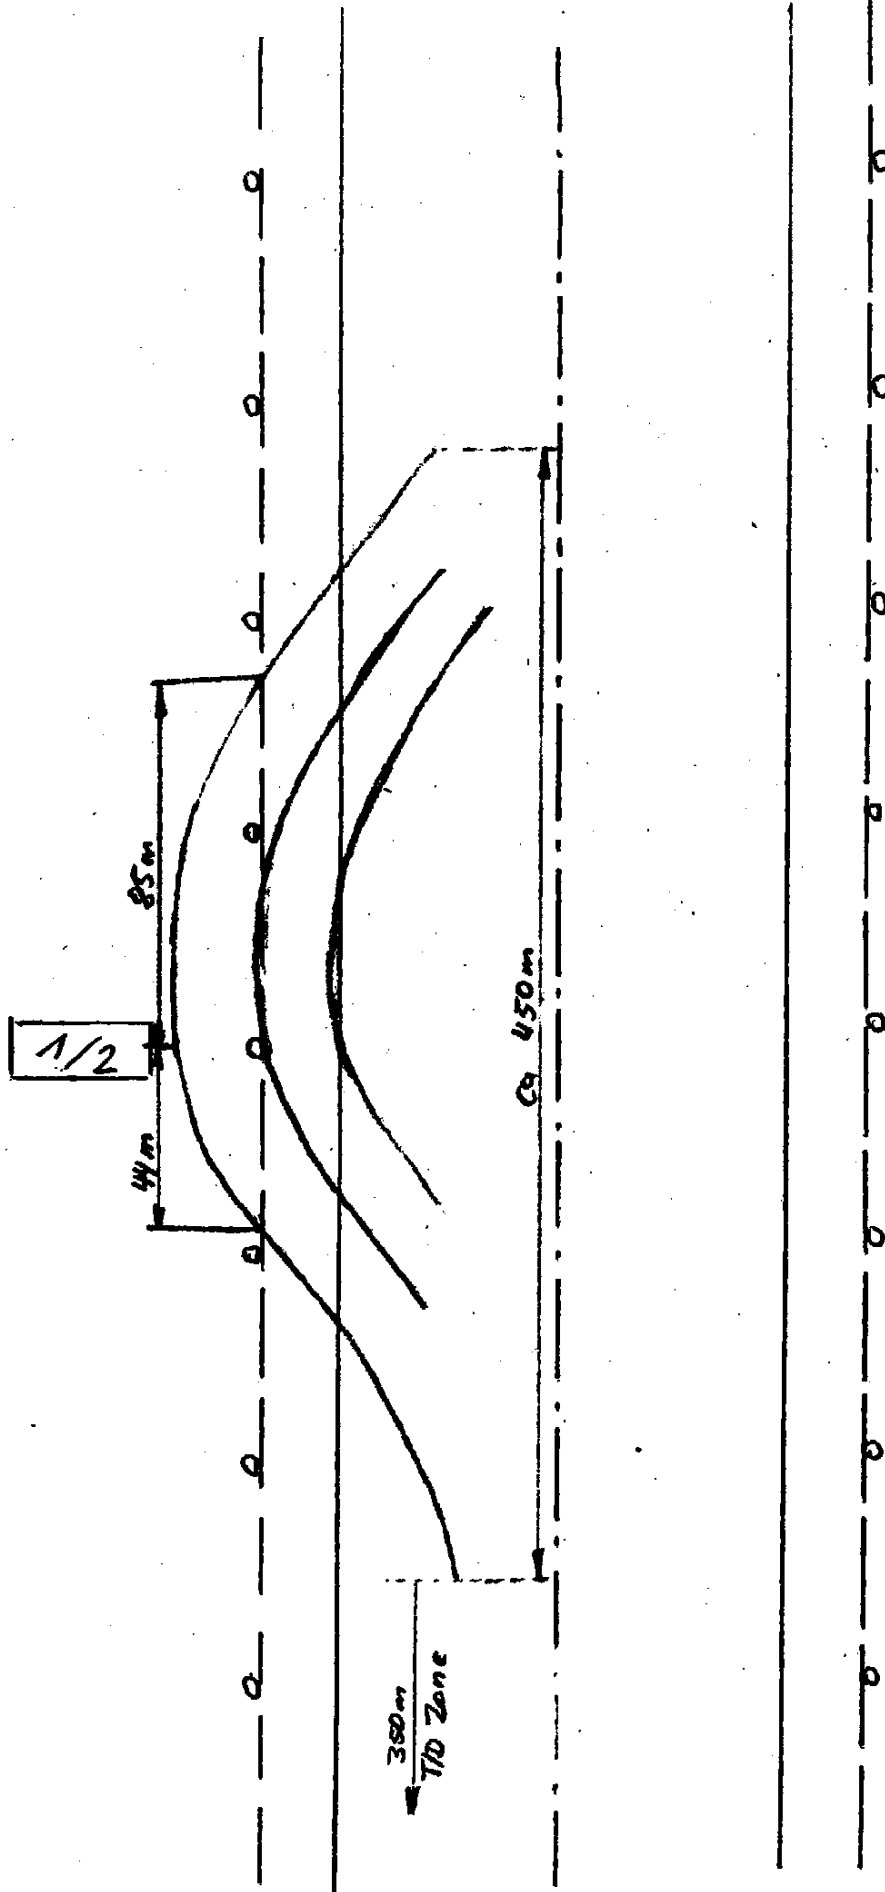
Vermessung der Bremsspuren

Bei der Begutachtung der Spuren fiel auf, dass die Bremsspur des linken Hauptfahrwerkes zuerst einsetzte und sehr viel kräftiger abgebildet war als die rechte Spur, was auf ein einseitiges Bremsen hindeutete. Unterstrichen wurde dieses Szenario durch die deutlich sichtbar radierende Bugradspur. Nach Aussagen des Verantwortlichen Flugzeugführers hatte er versucht mit der Bugradlenkung dem Ausbrechen des Flugzeuges entgegenzuwirken.

- linke Bremsspur setzt zuerst ein und ist wesentlich stärker als rechts

- deutliche Radspuren des Bugfahrwerkes

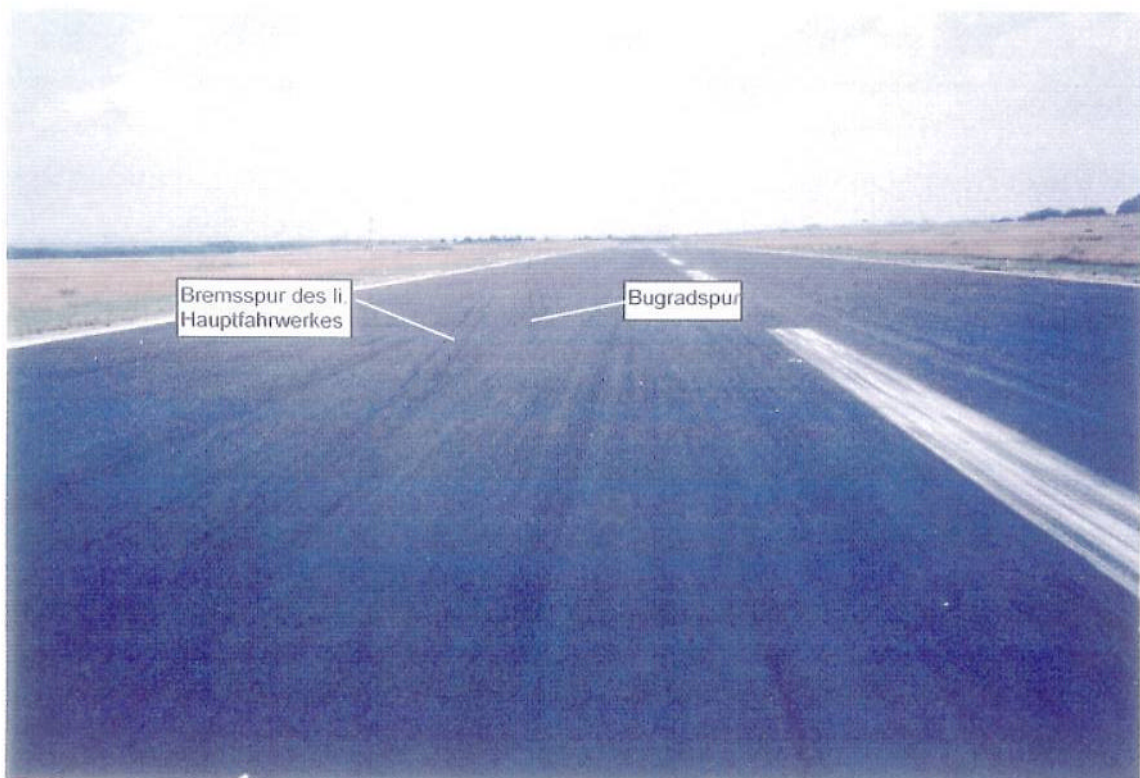
Die Bremsspur des linken Hauptfahrwerkes setzt zuerst ein, die Bugradspur setzt erst ein, als mit der Bugradlenkung gegengesteuert wird.

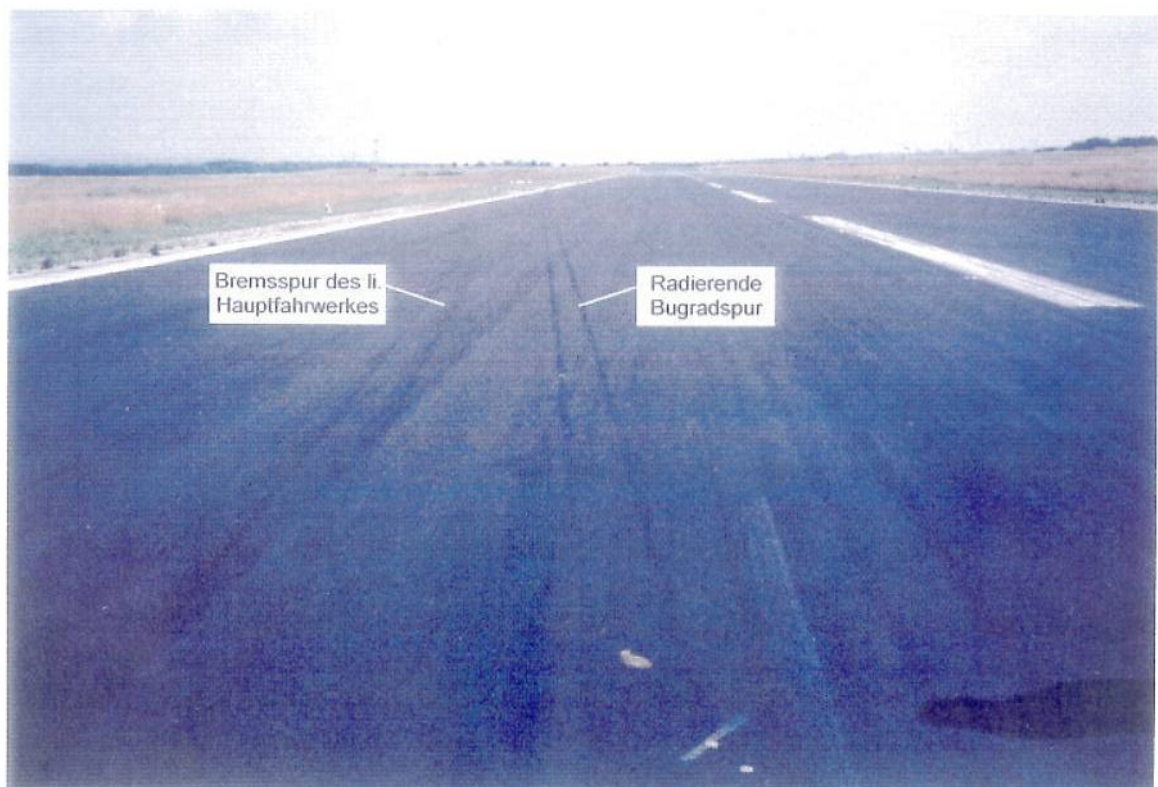
Deutlich sichtbar die Bremsspur des linken Hauptfahrwerkes und die radierende Bugradspur, dagegen fehlt die Bremsspur des rechten

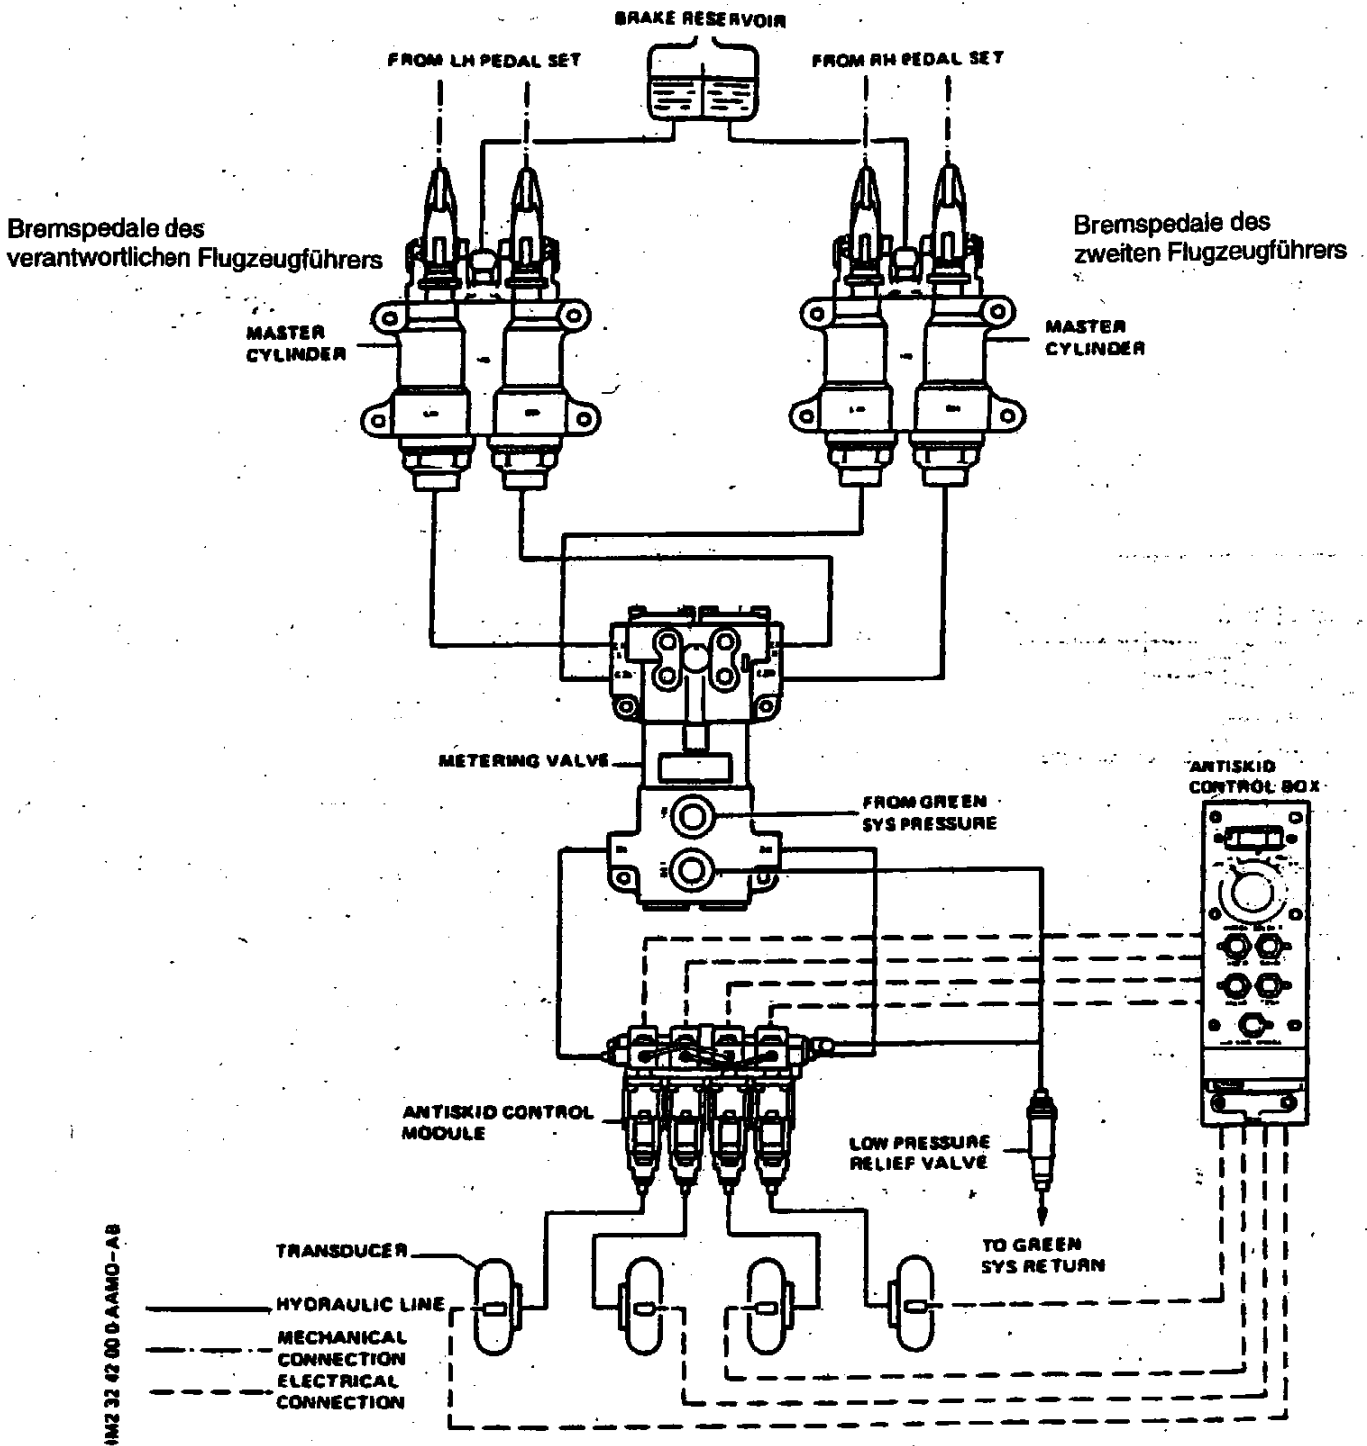
Das Bremssystem der ATR 42

Bei einer darauffolgenden nochmaligen Überprüfung der Bremsanlage in der Werft durch die Technik stellte sich heraus, dass bei Betätigung der Bremsen durch den rechtssitzenden Flugzeugführer der Bremsdruck am rechten Fahrwerk ca. 200 PSI geringer war als auf der linken Seite (Anlage 3).

Die Ursache für den verminderten Druck auf der rechten Bremse konnte nicht eindeutig geklärt werden, Es könnte sich sowohl um Luft als auch um Schmutzpartikel im Bremssystem gehandelt haben.

Bei der Betätigung der rechten Bremspedale
lagen an den rechten Radbremsen ca. 200 PSI
weniger Druck an als an den linken Radbremsen

Durch mehrfaches Spülen und Entlüften der Bremsanlage konnte dieser Mangel beseitigt werden. Ein weiterer Werkstattflug am Nachmittag des gleichen Tages verlief ohne Beanstandungen.

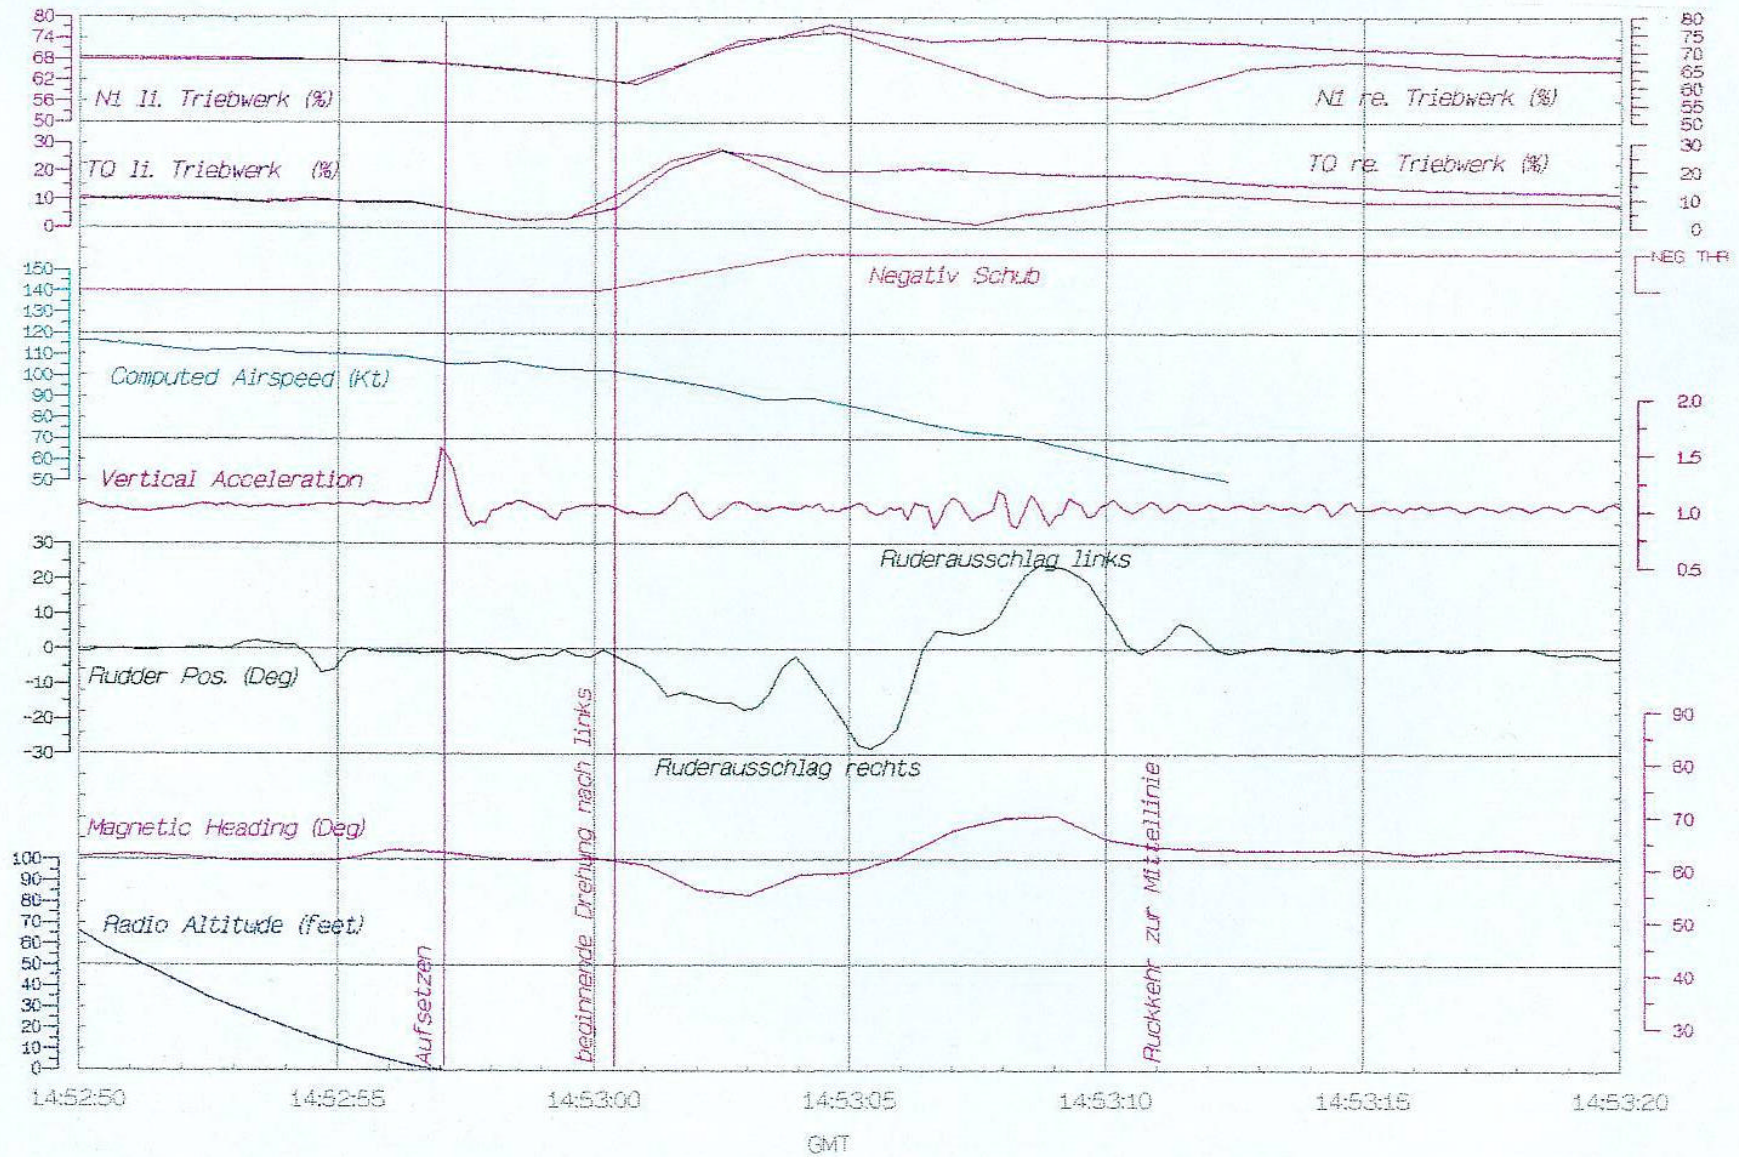
Abkommen von der Landebahn

Um 14:53:02 Uhr beginnt das Flugzeug bei einer Geschwindigkeit von 95 kt nach links zu drehen. Der magnetische Kurs verringert sich von 60,8° auf 55,2°.

Bereits um 14:53:04 Uhr wird eine Richtungsänderung auf 59,1° nach rechts eingeleitet, das Flugzeug dreht weiter bis maximal 70,3° bei vollem Ruderausschlag

nach rechts. Um 14:53:10 Uhr kehrt das Flugzeug wieder zur Landebahnmitte zurück. Die Geschwindigkeit beträgt zu diesem Zeitpunkt noch 60 kt (Anlage 4).

Mit dem Einsetzen des Abtriftens nach links erfolgt ein kontinuierlicher Ruderausschlag nach rechts bis auf Maximalausschlag.
