Untersuchungsbericht

AX001-1/2/99
April 2000

Art des Ereignisses:	Unfall
Datum:	25. Juli 1999
Ort:	Verkehrsflughafen Frankfurt/Main
Luftfahrzeug:	Verkehrsflugzeug
Hersteller / Muster:	Airbus A310 / Boeing B 737-500
Personenschaden:	ohne Verletzte
Sachschaden:	beide Flugzeuge schwer beschädigt
Drittschaden:	keiner

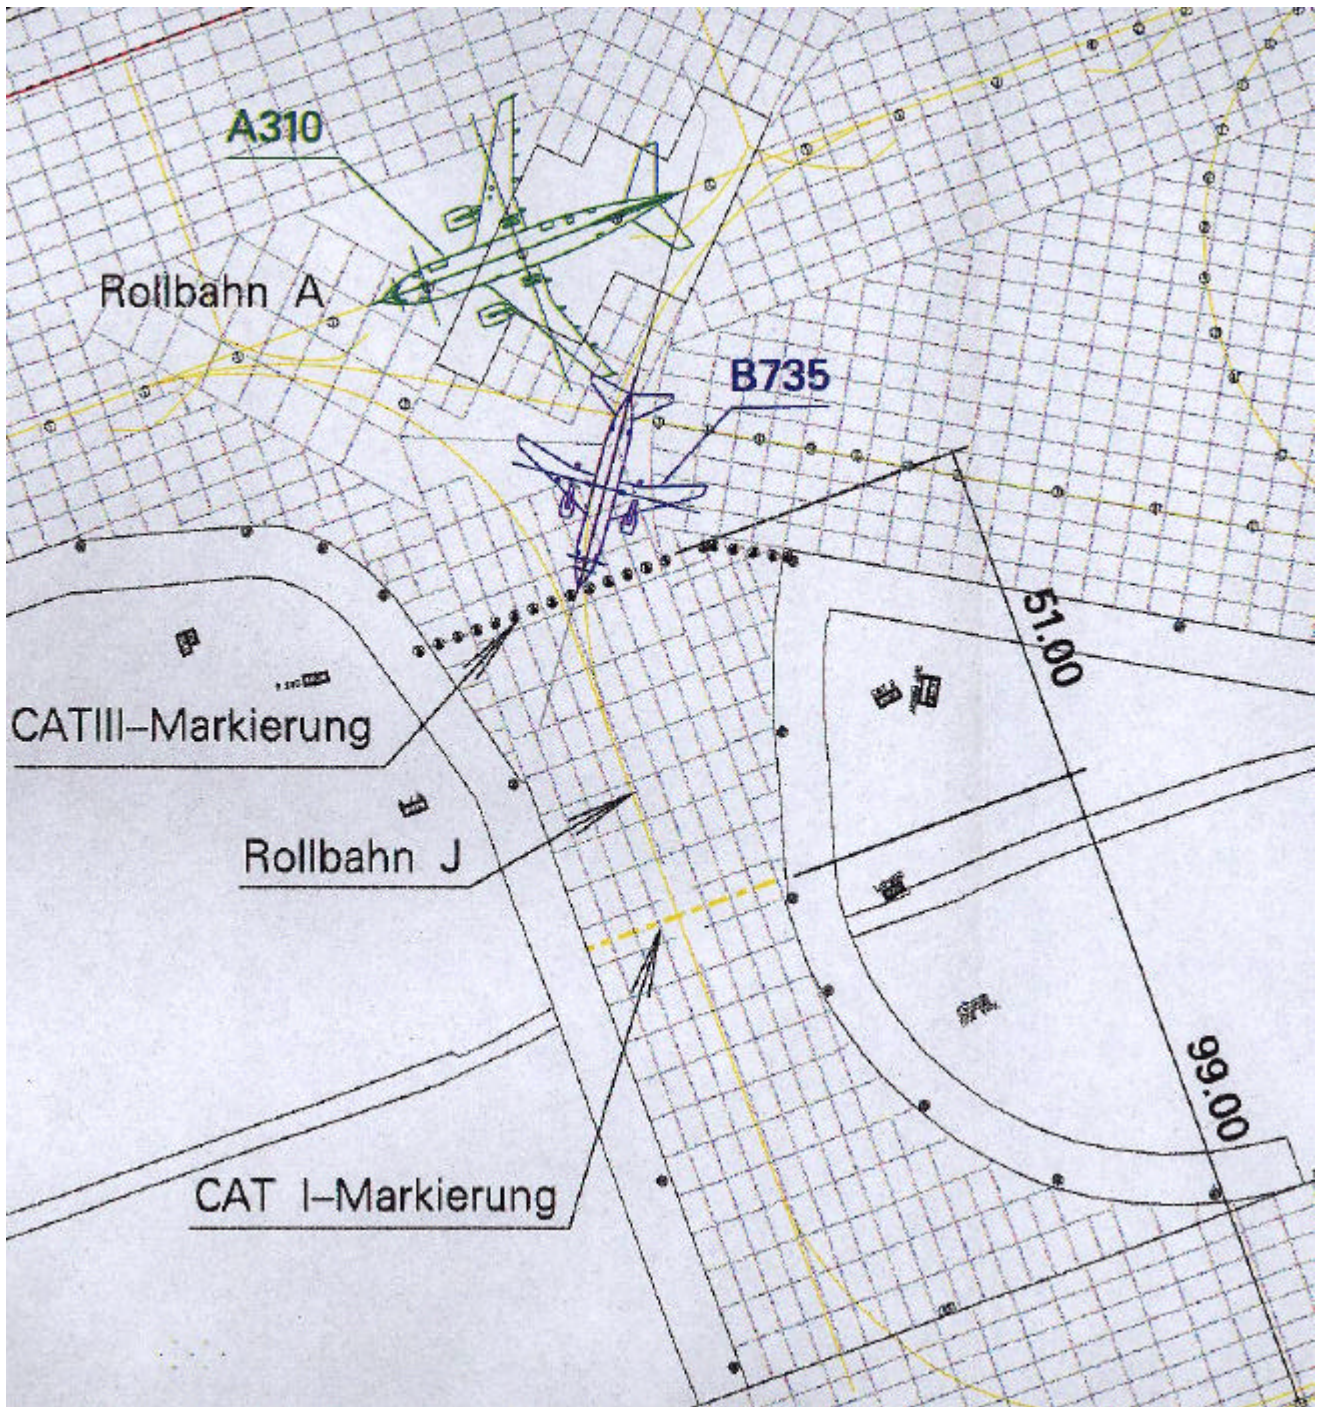
Anlage: Rekonstruktion der Flugzeugpositionen an der Zurollbahn

Die Position der Boeing in der Zurollbahn „JULIETT“ wurde vor der Veränderung nicht markiert. Sie musste daher anhand der Berührungsspuren an beiden Flugzeugen ermittelt werden. An der Boeing war ein Stück von der rechten Höhenleitwerksflosse mit dem Randbogen abgerissen und das Höhenruder in einem Winkel eingeschnitten. Der Einschnitt in das Höhenruder erfolgte von hinten. Beim A310 war an der linken Tragfläche die untere Flosse des Flügelenstückes (Winglet) und ein Teil des Vorflügels abgerissen. Nach den Spuren auf der Höhenleitwerksflosse zu urteilen, rutschte die Airbus-Tragfläche über das Leitwerk, nachdem der untere Teil vom Winglet abgerissen war. Da die Boeing stand, war die Richtung des Einschnitts mit der Bewegungsrichtung des A310 identisch. Der Winkel des Einschnitts, bezogen auf die Flugzeuglängsachse, war identisch mit dem Winkel in dem die Boeing zur Richtung der Rollbahn „ALPHA“ stand. Unter der Voraussetzung, dass der A310, wie vom PIC angegeben, auf der Leitlinie rollte, wurde anhand des Einschnittswinkels in das Höhenruder eine Position der Boeing, wie in der Anlage dargestellt, rekonstruiert. Sie stand danach mit dem Bugrad genau auf der CAT II/III - Markierung. In dieser Position wurde das Flugzeug zufällig von dem Fahrer eines Vorfeldfahrzeugs fotografiert. Auf dem Foto war eine gute Übereinstimmung mit der rekonstruierten Position zu erkennen. Zwischen der Rollhalt- und der CAT II/III - Markierung wurde ein Abstand von 51 m gemessen.

CAT II/III-Markierung in der Zurollbahn „JULIETT“ abzuwarten, zwar ungewöhnlich, jedoch nicht zu beanstanden. Die Maßnahme hat jedoch dazu geführt, dass das Heck der Boeing 737 in die Rollbahn „ALFA“ hineinragte, wodurch die generelle Hindernisfreiheit für den Rollverkehr dort nicht mehr bestand.

13/99 Die Phrase „HOLD SHORT OF (position)“, nach ICAO Doc 4444, Part X, Punkt 3.4.9d, sollte durch eine präzisere Phrase ersetzt oder gestrichen werden.
