Untersuchungsbericht

3X073-1-2/03
März 2004

Art des Ereignisses:	Unfall
Datum:	24. Mai 2003
Ort:	Riesa-Canitz
Luftfahrzeug:	1. Flugzeug 2. Segelflugzeug
Hersteller / Muster:	1. PZL-Warschau PZL104 „Wilga35A“ 2. PZL-Bielsko / SZD38 A „Jantar 1“
Personen- schaden:	1. zwei Personen tödlich verletzt 2. eine Person schwer verletzt
Sachschaden:	Luftfahrzeuge zerstört
Drittsschaden:	geringer Flurschaden
Informationsquelle:	Untersuchung durch BFU

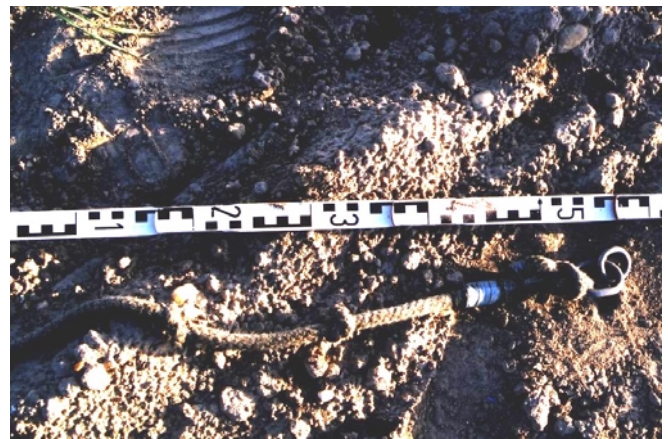
Der Flugzeugschlepp wurde an einem 30 m langen Schleppseil durchgeführt. An beiden Seilenden befand sich jeweils ein Doppelringpaar und im Abstand von ca. 10-20 cm waren an beiden Enden zwei Verknotungen vorhanden. Sollbruchstellen wurden nicht vorgefunden. Das Schleppseil wurde unversehrt an der Unfallstelle um die linke Tragfläche des Segelflugzeuges geschlungen vorgefunden, beide Seilenden waren von den Kupplungen der Luftfahrzeuge getrennt.

Der Fundort des Schleppseiles am linken Tragflügel des Segelflugzeuges bestätigt, dass es vom Schleppflugzeug ausgekuppelt wurde und dann in Richtung Segelflugzeug schnellte. Dabei wickelte es sich um den linken Tragflügel. Wann das Schleppseil sich dann vom Segelflugzeug löste, ist nicht bekannt.
