Untersuchungsbericht

5X001-0/04
Mai 2009

Art des Ereignisses:	Schwere Störung
Datum:	26. Januar 2004
Ort:	Saarbrücken
Luftfahrzeug:	Verkehrsflugzeug
Hersteller / Muster:	Fairchild Dornier GmbH / Do 328-100
Personenschaden:	ohne Verletzte
Sachschaden:	Luftfahrzeug leicht beschädigt
Drittschaden:	Landebahnbefeuern
Informationsquelle:	Untersuchung durch BFU

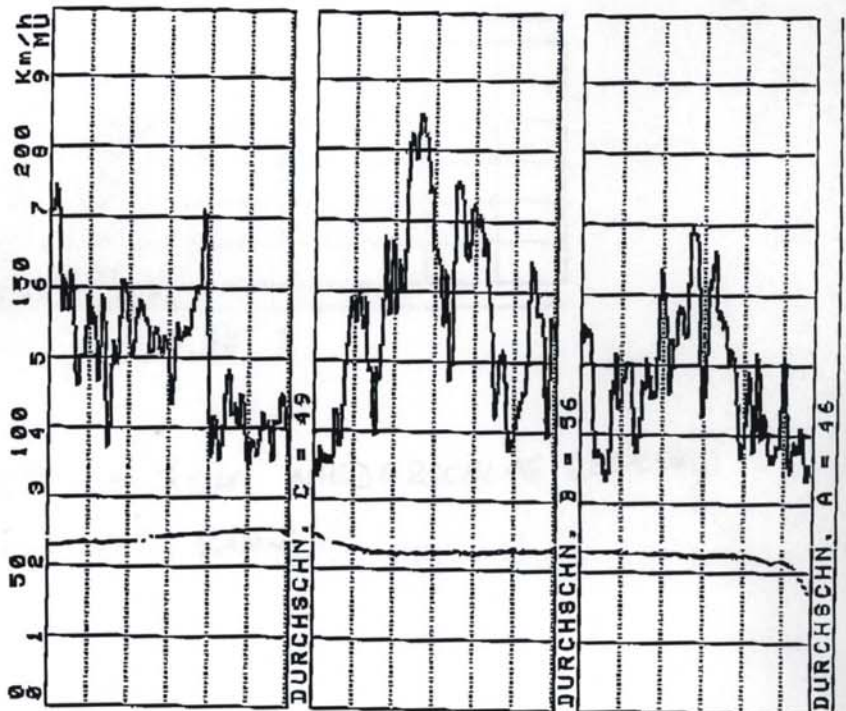
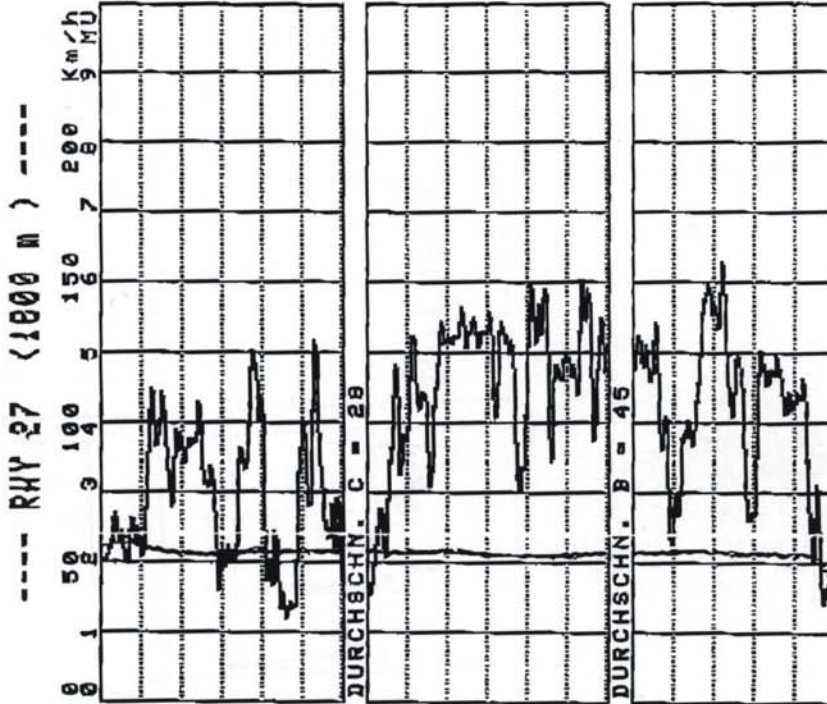
Anlage 4

Die beiden Messfahrten nach der Landung wurden auf der rechten Seite der Schwelle 27 zur Schwelle 09 hin durchgeführt. Daran schloss sich eine Leerfahrt zurück zur Schwelle 27 an, um erneut von dort aus, diesmal auf der linken Seite, zur Schwelle 09 zu fahren.

C rechts: 49	C links: 28
B rechts: 56	B links: 45
A rechts: 46	A links: 40

Die Messfahrten nach der Landung um 21:39 Uhr und 21:45 Uhr mit Werten zwischen 28 und 56 unterstreichen die langjährige Erkenntnis, dass Messfahrten, die auf verdrängend wirkender Kontamination durchgeführt werden, mit Vorsicht zu verwenden sind, da sie nicht die tatsächlichen Bremsverhältnisse widerspiegeln.
