Untersuchungsbericht

EX006-1-2/04
Februar 2009

Art des Ereignisses: Schwere Störung
Datum: 03. Mai 2004
Ort: Flughafen München
Luftfahrzeuge: 1. Verkehrsflugzeug
2. Verkehrsflugzeug
Hersteller / Muster: 1. Boeing / B737-306
2. Aerospatiale / ATR 42-500
Personenschaden: keiner
Sachschaden: Luftfahrzeuge nicht beschädigt
Drittschaden: keiner
Informationsquelle: Untersuchung durch BFU

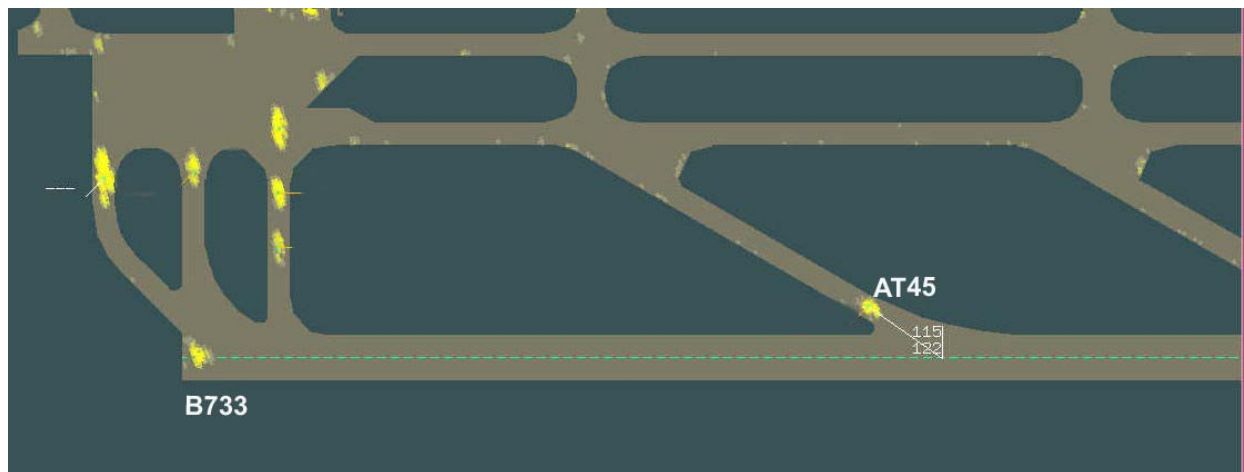
Bild 3: Radaraufzeichnung 21:39:12 Uhr: Die B 733 überflog die Schwelle

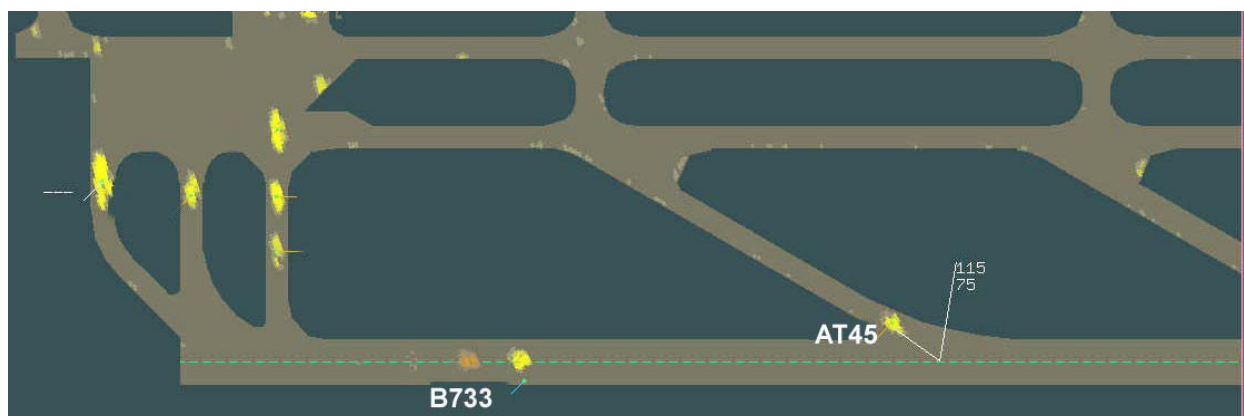
Bild 4: Radaraufzeichnung 21:39:18 Uhr: Die B 733 war im Ausschweben/Aufsetzen auf der Piste 08R, die AT 45 befand sich noch ca. 40 m von der Pistenmittellinie entfernt.

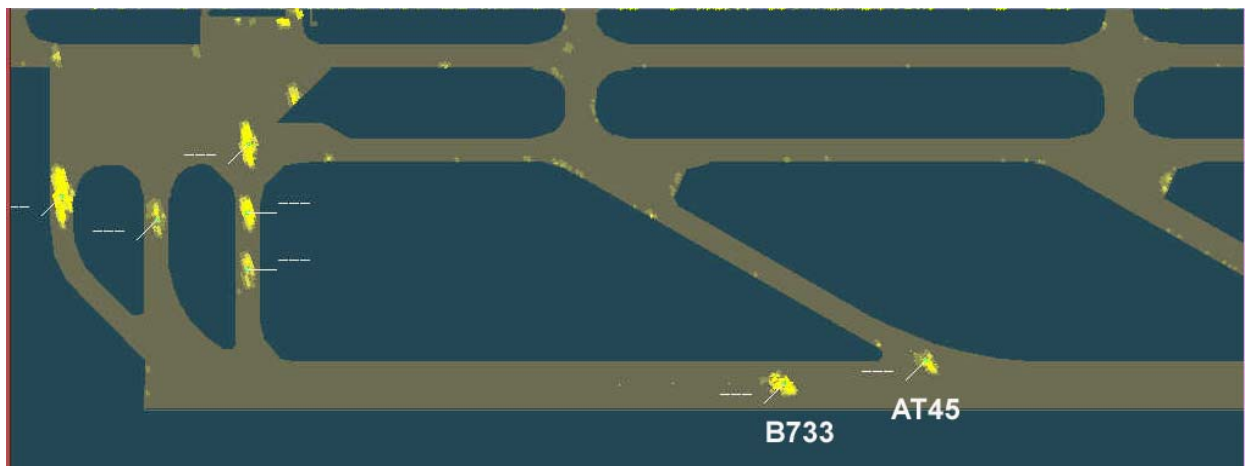
Kurz nach dem Aufsetzen der B 733, um 21:39:20 Uhr, erkannte die Besatzung, dass sich die AT 45 kurz vor ihr auf der Piste befand, und wich während des Ausrollens der noch im Aufrollvorgang befindlichen AT 45 aus. Die B 733 passierte die AT 45 auf der rechten Seite mit wenigen Metern Abstand. Die Geschwindigkeit der B 733 betrug nach Angabe der Besatzung zu diesem Zeitpunkt ca. 110 Knoten.

Bild 5: Radaraufzeichnung 21:39:24 Uhr: Die B 733 nach dem Aufsetzen. Die Besatzung bemerkte, dass die AT 45 auf die Piste rollte. Die AT 45 war noch ca. 25 m von der Mittellinie entfernt.

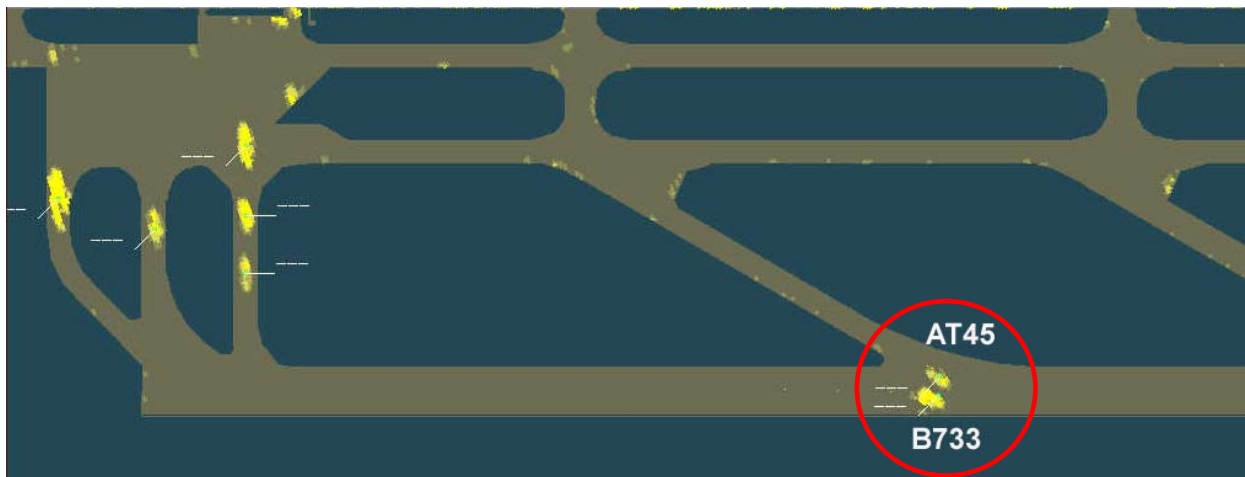
Bild 6: Radaraufzeichnung 21:39:26 Uhr: Die AT 45 befand sich noch etwa 10 Meter von der Mittellinie entfernt. Die B 733 passierte die AT 45 auf der rechten Seite, Geschwindigkeit ca. 110 Knoten.

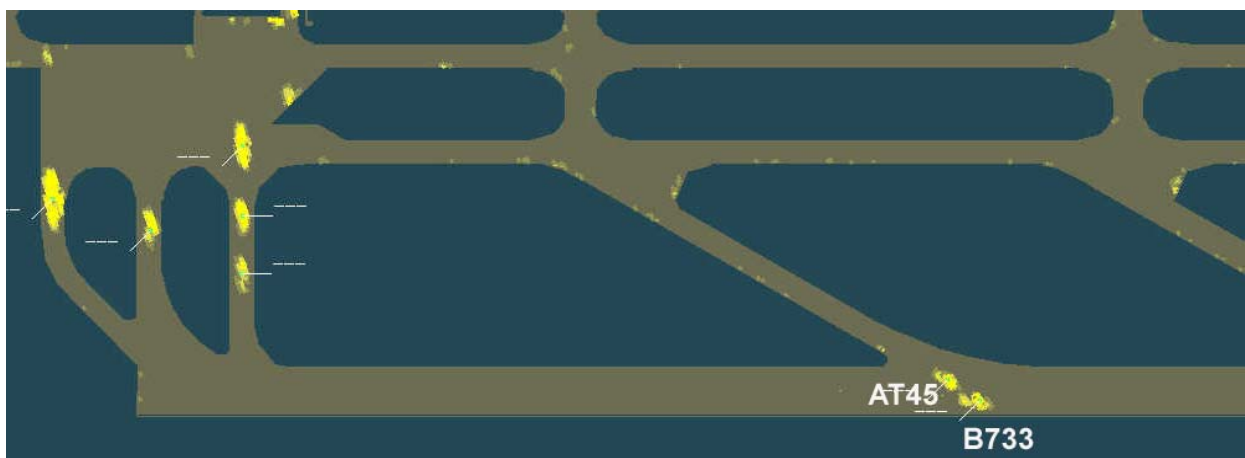
Bild 7: Radaraufzeichnung 21:39:27 Uhr: Die B 733 hat die AT 45 passiert.

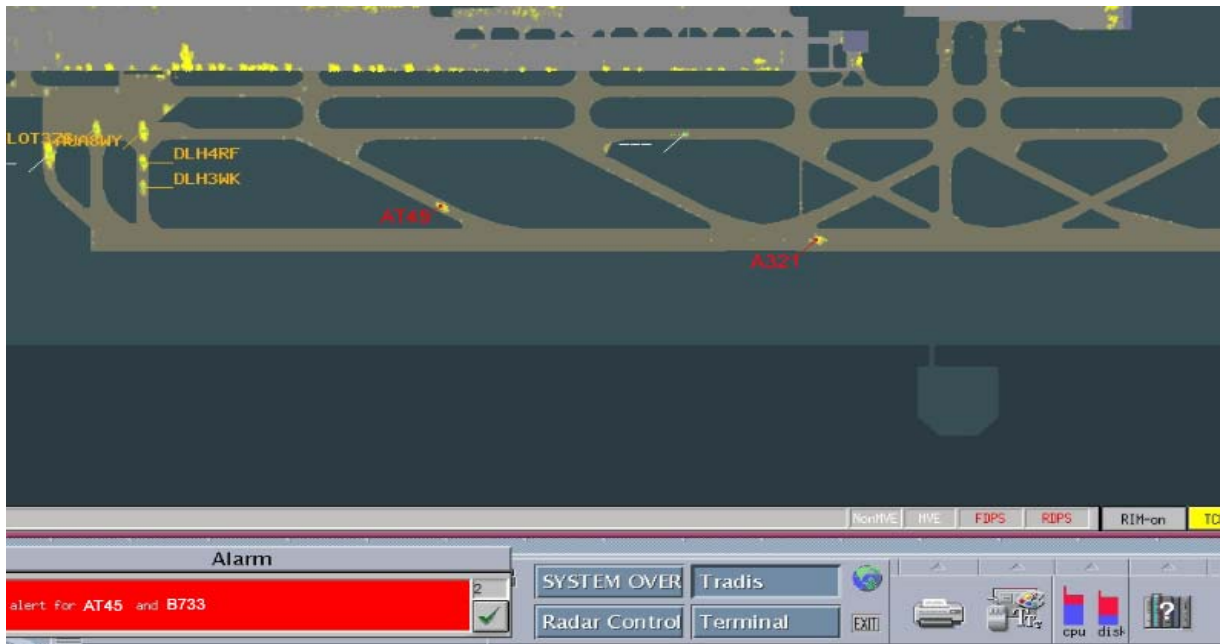
Im Rahmen der Untersuchung wurde festgestellt, dass um 21:39:09 Uhr, 17 Sekunden vor der größten Annäherung der beiden Flugzeuge AT 45 und B 733, vom System sowohl ein akustischer als auch ein optischer Alarm generiert wurde. Dieser Alarm bezog sich auf die AT 45 und die B 733 und wurde dementsprechend auf dem ASMR dargestellt. Kurz zuvor war ein Alarm generiert worden, der die B 733 und die abfliegende A 321 betraf.

Die Funktion RIM (Runway Incursion Alert) war am ASMR des Lotsenarbeitsplatzes PL1S zum Zeitpunkt der Störung nicht eingeschaltet.

In Gesprächen mit DFS-Mitarbeitern in München berichteten diese, dass die Funktionalität RIM nicht genutzt würde, da die Anzahl von Fehlanzeigen inakzeptabel hoch sei.

Bild 8: Radaraufzeichnung 21:39:09 Uhr. RIM-Alarmierung zwischen der AT 45/B 733. Die B 733 befand sich im kurzen Endanflug und wurde kurze Zeit später auf dem Rollfeldradar sichtbar.

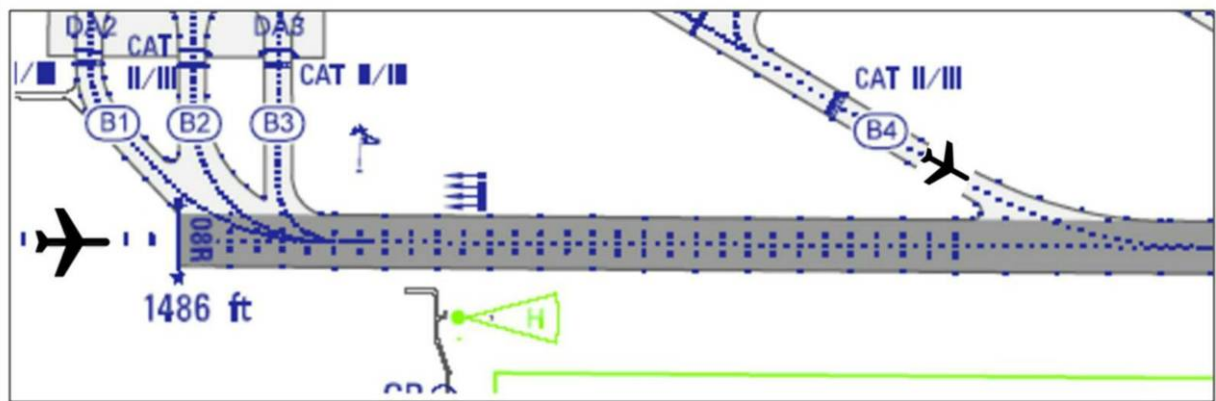
Die Rollbahn B4 war aus planerischer Sicht als Schnellabrollbahn für die Piste 26L ausgelegt. Obwohl die Nutzung der Rollbahn per Betriebsanordnung (BAO) explizit für Startvorgänge erlaubt war, wurde mit dieser Festlegung nach Ansicht der BFU ein erhöhtes Risiko akzeptiert. Durch den spitzen Winkel von ca. 30° zwischen Rollbahn B4 und der Piste war die Sicht nach rechts in den Anflugbereich der Piste 08R, insbesondere aus dem Cockpit eines Schulterdeckers, sehr eingeschränkt.

Bild 13 Einmündung der Rollbahn B4 auf die Piste 08R

Eine Risikoanalyse im Rahmen der Genehmigung des Flughafens sowie der Festlegung der Betriebsverfahren hat es in dieser Hinsicht nach Kenntnis der BFU nicht gegeben.
