Untersuchungsbericht

EX001-0/05
April 2007

Art des Ereignisses:	Schwere Störung
Datum:	01. März 2005
Ort:	Frankfurt / Main
Luftfahrzeug:	Verkehrsflugzeug
Hersteller / Muster:	Embraer / ERJ 170
Personenschaden:	ohne Verletzte
Sachschaden:	leicht beschädigt
Drittschaden:	Anflugbefeuerung
Informationsquelle:	Untersuchung durch BFU

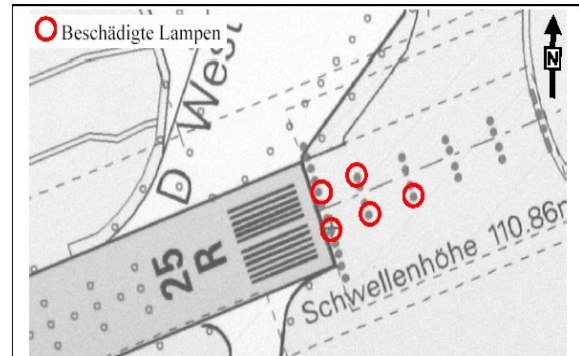
Von der Anflugbefeuerung wurden fünf Lampen zerstört bzw. beschädigt (siehe Fotos).

Zerstörte bzw. beschädigte Lampen der Anflugbefeuerung

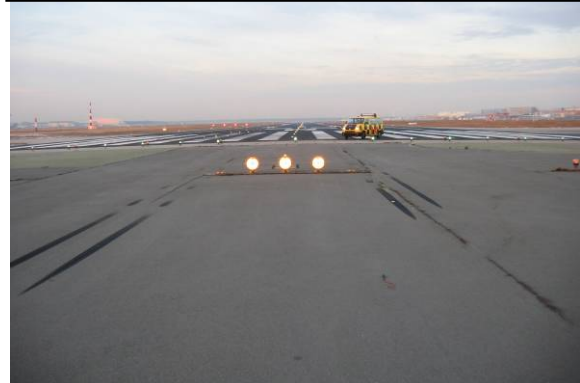
Die erste Bodenberührung des Flugzeuges erfolgte ca. 60 m vor der Schwelle der Landebahn 25R. Das Flugzeug befand sich genau auf der verlängerten Mittellinie der Landebahn.

Aufsetzspuren sowie zwei fehlende Lampen rechts und links

- Das Flugzeug setzte als Folge des Unterfliegens des Gleitweges ca. 60 m vor der Landebahn zwischen der Anflugbefeuerung auf.
- Die Gefahr des zu frühen Aufsetzens wurde nicht rechtzeitig erkannt.

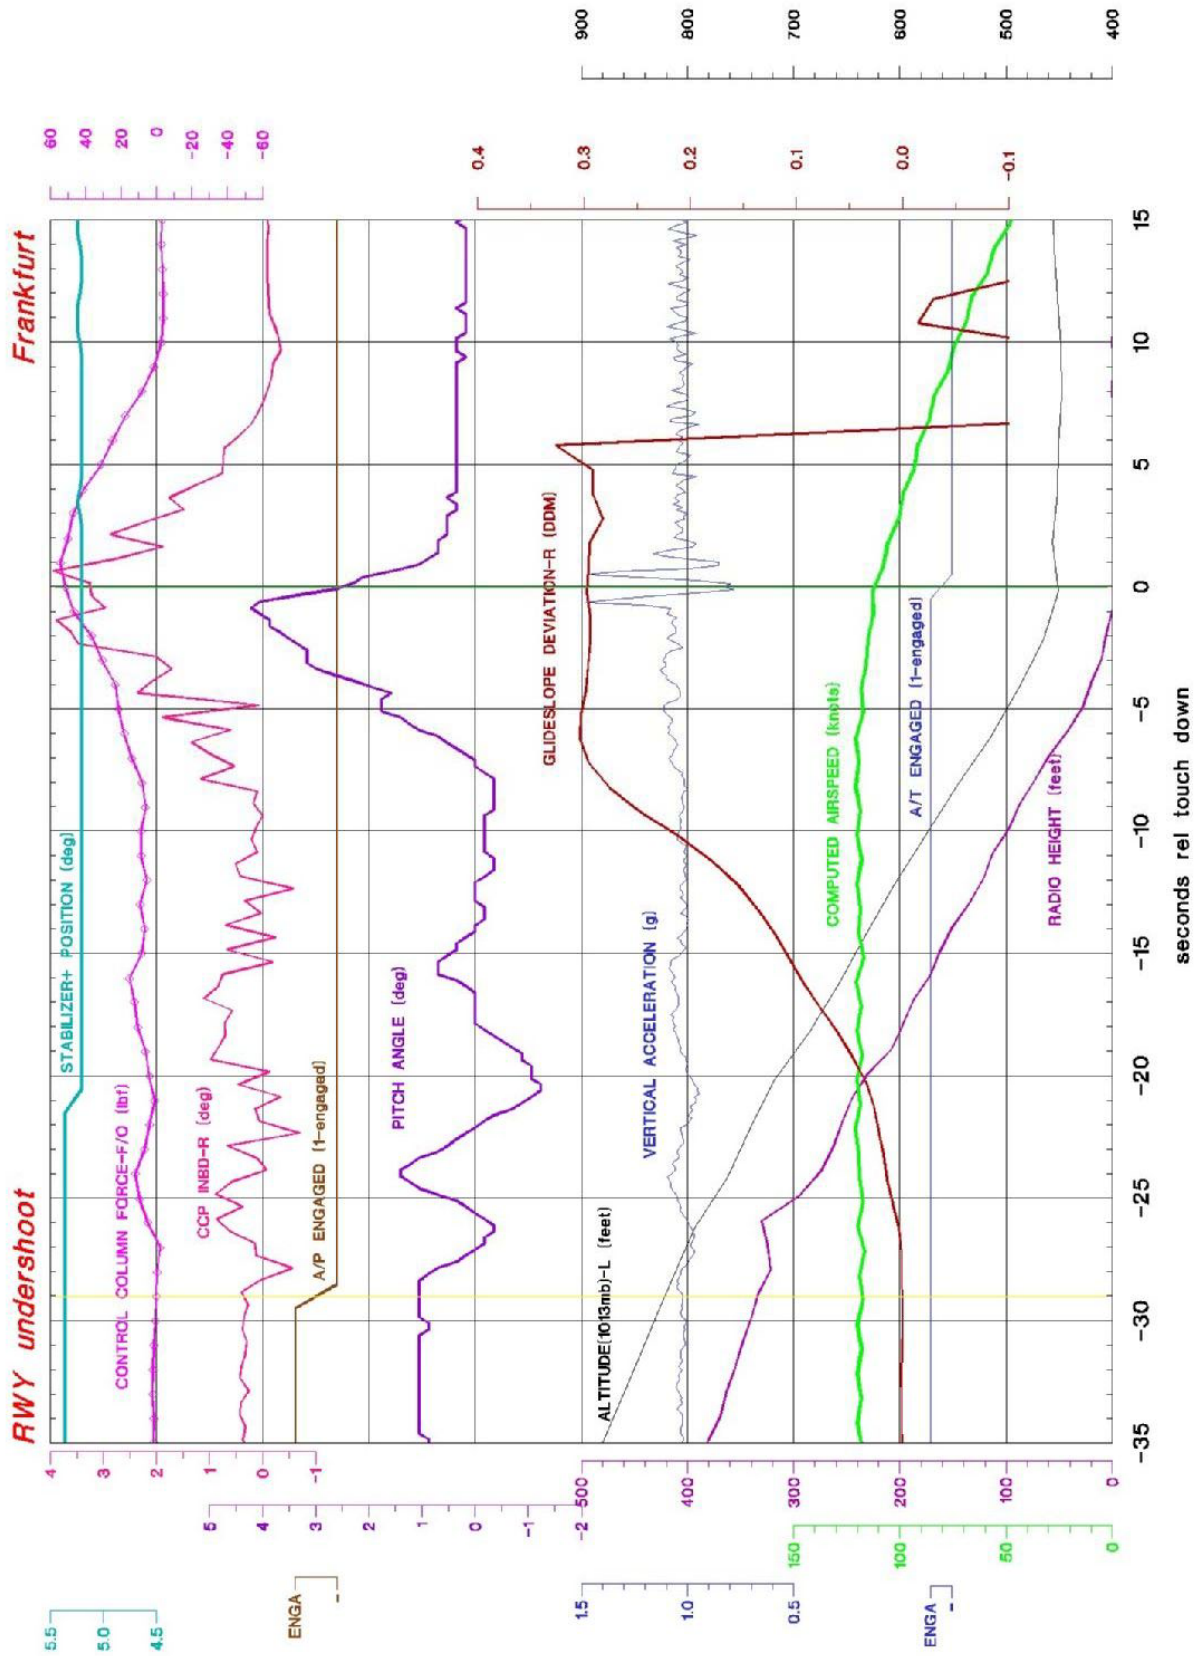
Anlage 1 Flugschreiberauswertung

- Der Autopilot wurde 29 Sekunden vor dem Aufsetzen in ca. 340 ft Höhe abgeschaltet und der Flug vom Co-Piloten manuell fortgesetzt.
- Die Geschwindigkeit (IAS) betrug konstant 120 kt.
- 27 Sekunden vor dem Aufsetzen wurde durch Steuereingaben an der rechten Steuersäule das Flugzeug unter den 3°-Gleitweg gedrückt. Der Anstellwinkel (PITCH) ging von +1° auf durchschnittlich 0° zurück.
- Über einen Zeitraum von 25 Sekunden flog das Flugzeug konstant unterhalb des ILS-Gleitweges.
- 5 Sekunden vor dem Aufsetzen begann die Abfangphase, die Geschwindigkeit verringerte sich und der PITCH stieg auf +4,3°.
- Die automatische Schubregelung (Autothrust) war während des gesamten Anfluges bis zum Aufsetzen eingeschaltet.
