Untersuchungsbericht

1X001-0/06
August 2009

Art des Ereignisses: Unfall
Datum: 12. Januar 2006
Ort: Freiburg
Luftfahrzeug: Flugzeug
Hersteller Muster: Beech Aircraft Corporation /
Beech B300
Personenschaden: zwei tödlich Verletzte
Sachschaden: Luftfahrzeug zerstört
Drittsschaden: Forstschaden
Informationsquelle: Untersuchung durch BFU

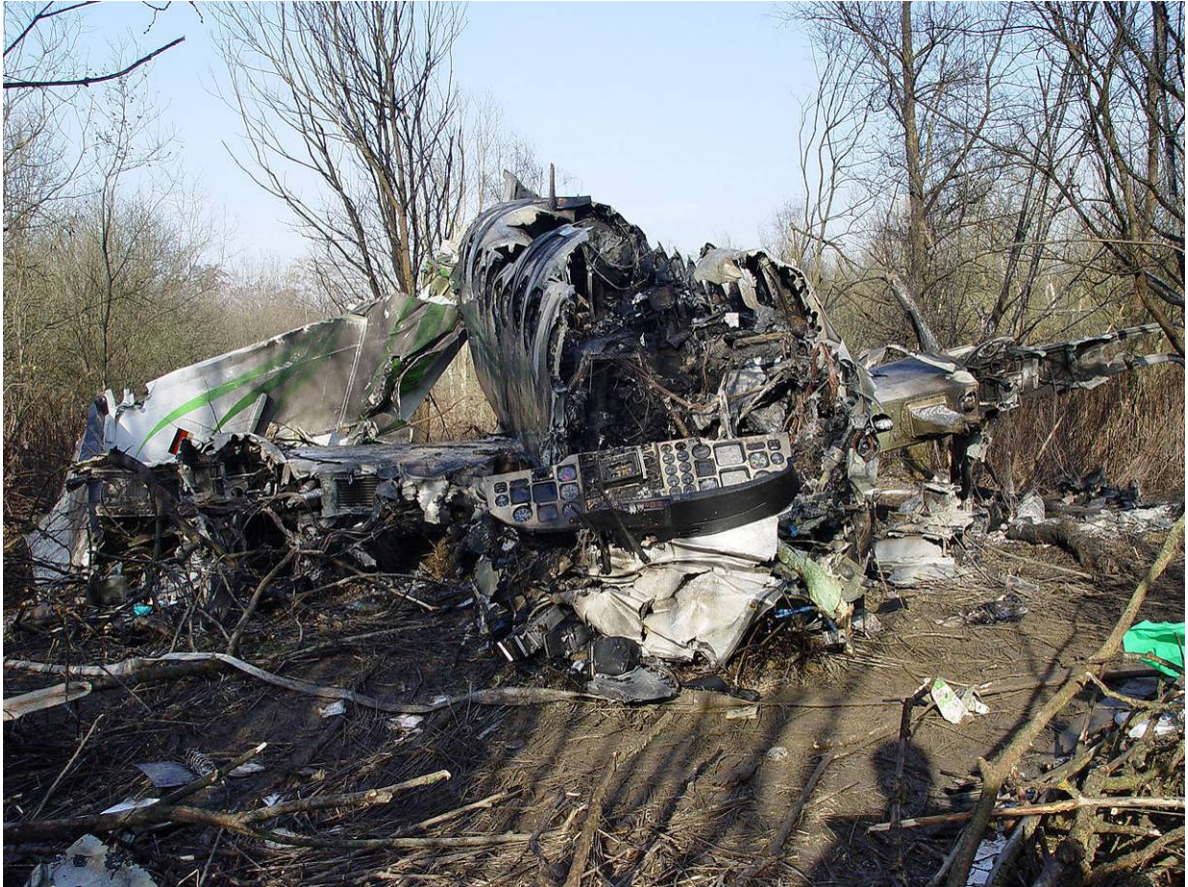
Bild 2: Hauptwrack an der Unfallstelle

Am Wrack ergaben sich folgende Befunde:

- Der Bereich des Cockpits und der vordere Bereich der Flugzeugzelle waren zerstört.
- Das T-Leitwerk war zusammenhängend seitlich weggeknickt.
- Das Fahrwerk war ausgefahren und verriegelt.
- Die Spindel der Landklappensteuerung war in der Position für eine Landklappenstellung von 35 °.
- Triebwerksüberwachungsinstrumente, Bedienelemente der Triebwerke und Komponenten der Avionik im Cockpitbereich waren durch Aufprall und Brandeinwirkung zerstört.
- Auf dem barometrischen Höhenmesser der rechten Cockpitseite war ein QNH von 1 031 hPa eingestellt. Die Einstellung des Höhenmessers auf der Seite des Kommandanten (linke Cockpitseite) war mechanisch zerstört und nicht auswertbar.

Am Wrack wurden keine Hinweise auf einen technischen Mangel gefunden.

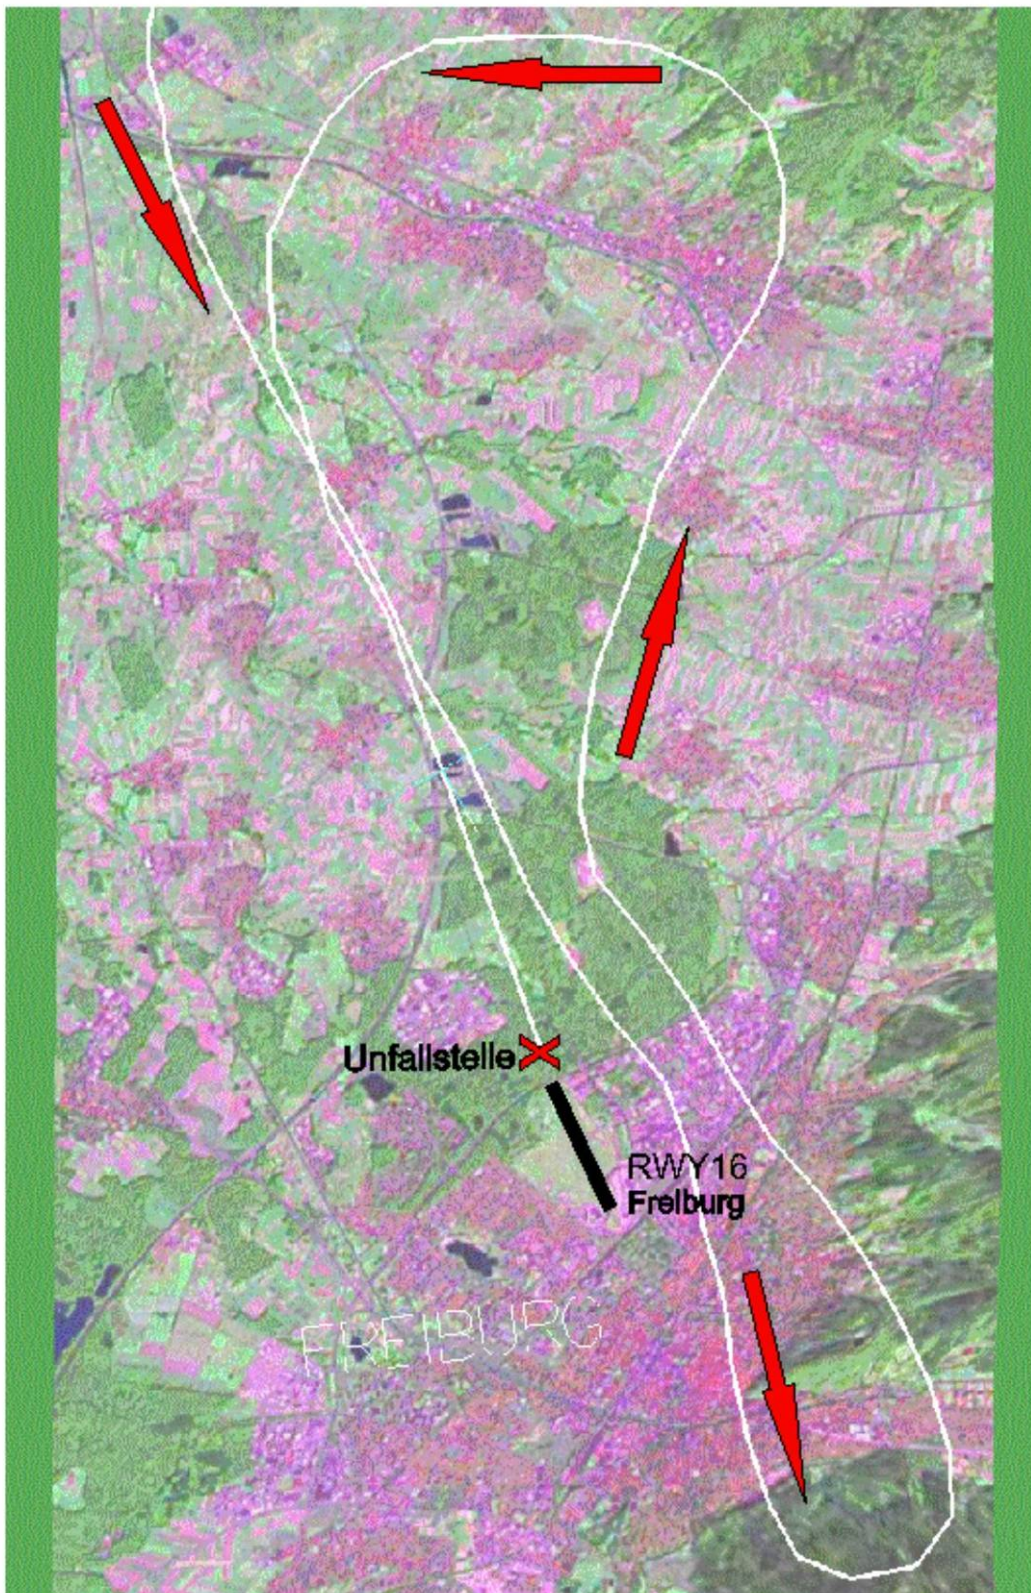
Überflug und Anflug auf den Flugplatz Freiburg

Im Verlauf des weiteren Geschehens (siehe Anlage 2) kam es zu einer Berührung der rechten Tragfläche mit einem ca. 15 cm dicken Ast kam, wobei eine größere Menge Kraftstoff austrat und das Flugzeug seine Flugrichtung nach rechts änderte. In einem größeren Streuraum wurden Landeklappen, Querruder, größere Teile der Tragflächen und der linke Propeller gefunden.

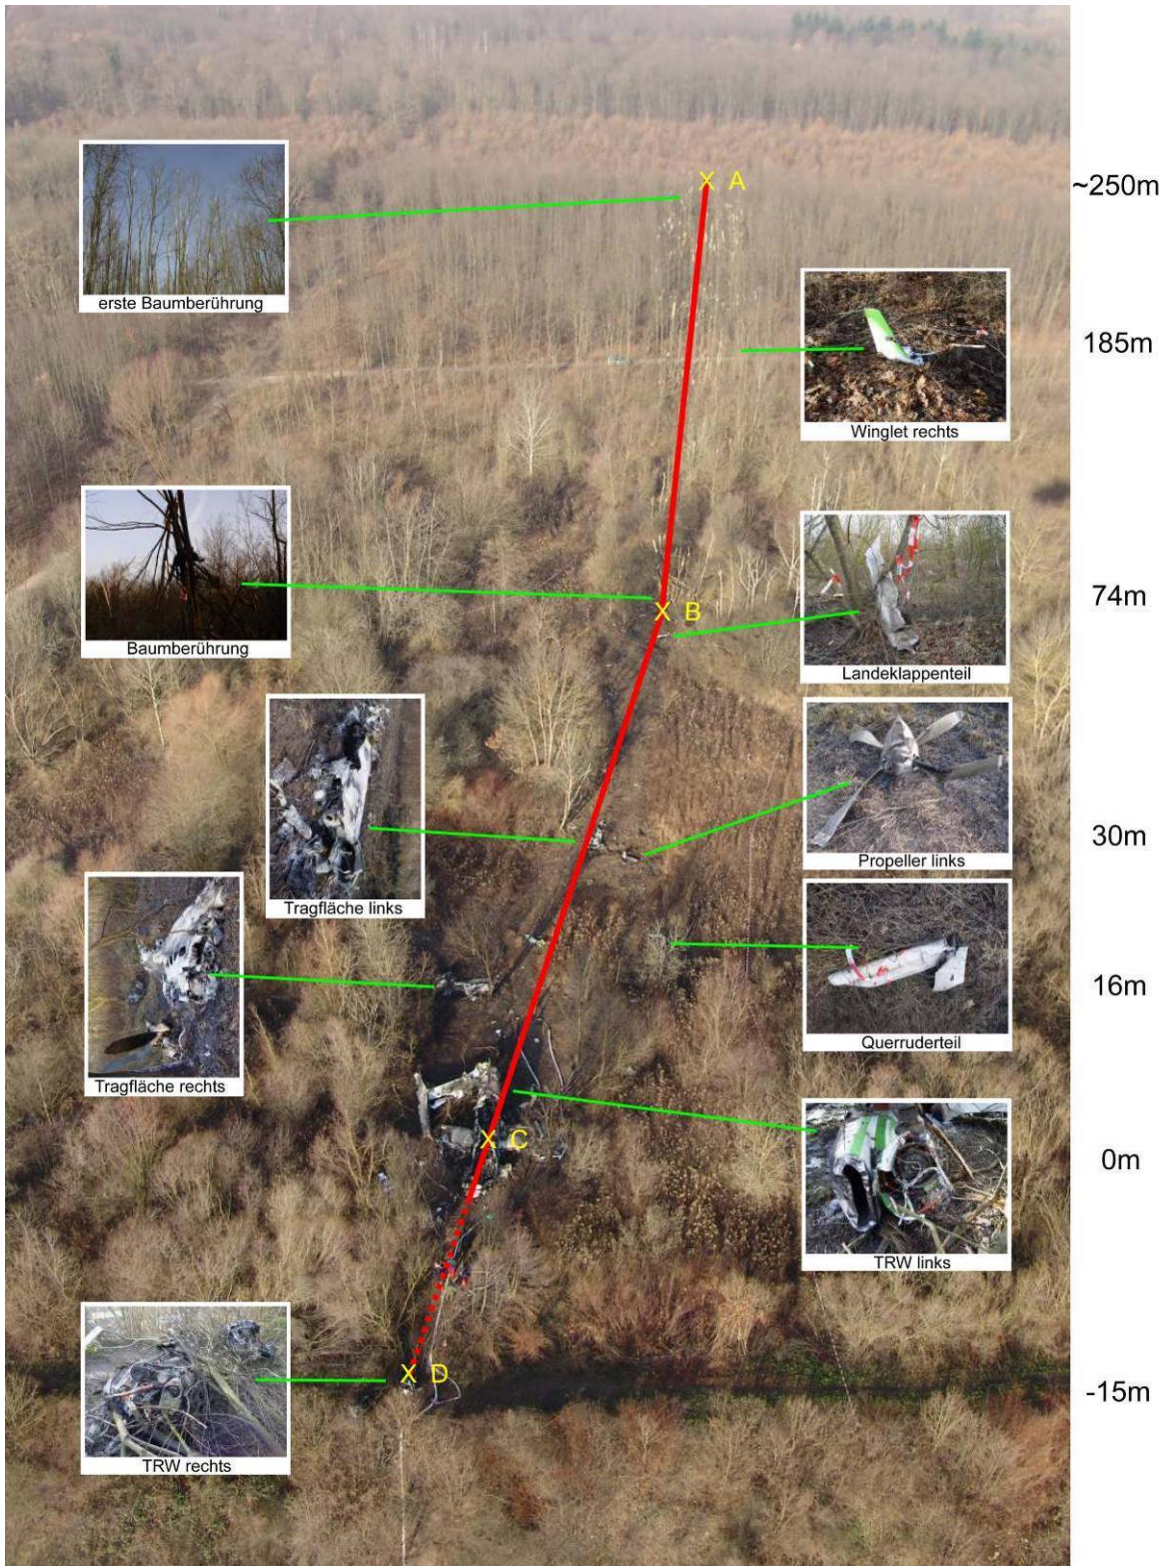
Wrackverteilung an der Unfallstelle

Die erste Berührung des Luftfahrzeuges im Anflug auf den Flugplatz Freiburg erfolgte ca. 700 m vor der Landeschwelle der Piste 16 mit den Spitzen einer etwa 20 m hohen Baumgruppe. Dabei wurde das Winglet (Tragflächenende) der rechten Tragfläche abgerissen, das ca. 65 m hinter der Baumgruppe aufgefunden wurde. 20 m weiter wurden Teile der Tankverkleidung gefunden.

Die Flugzeugzelle mit dem linken Triebwerk kam ca. 250 m nach der ersten Hindernisberührung und 450 m vor der Landebahnschwelle auf dem Waldboden zum Stillstand. Beim Aufprall wurde das rechte Triebwerk abgerissen und ca. 15 m weiter in Flugrichtung geschleudert.
