# Untersuchungsbericht

3X004-0/06  
August 2008

Art des Ereignisses:	Unfall
Datum:	06. März 2006
Ort:	nahe Nauleis
Luftfahrzeug:	Flugzeug
Hersteller / Muster:	Mooney / M 20K
Personenschaden:	Flugzeugführer tödlich verletzt
Sachschaden:	Luftfahrzeug zerstört
Drittschaden:	keiner
Informationsquelle:	Untersuchung durch BFU

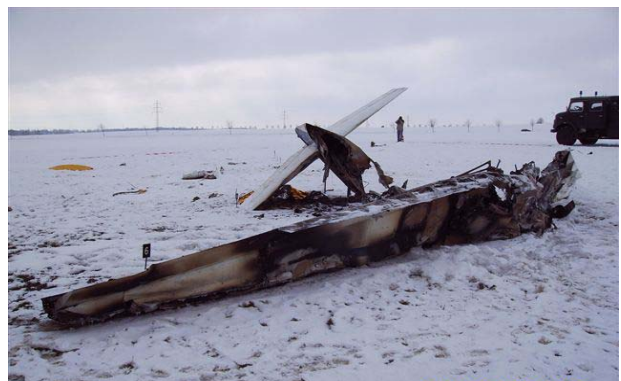
Das Flugzeug prallte mit großer Längsneigung auf den Boden auf und kam in Rückenlage zum Liegen. Alle Wrackteile wurden innerhalb einer Fläche von ca. 25 m x 25 m um das Flugzeug herum gefunden.

Beim Aufschlag auf den Boden kam es zum Brand. Hierbei wurden der Rumpf des Luftfahrzeugs und der innere Bereich der Tragfläche zerstört. Lediglich das Leitwerk und die äußeren Bereiche der Tragfläche hatten keine oder geringe Brandspuren.

Die Untersuchung des Wracks war aufgrund des Zerstörungsgrades nur noch eingeschränkt möglich.

Eventuelle Vereisungsspuren konnten aufgrund des Brandes nicht mehr gefunden werden.
