Untersuchungsbericht

3X010-0/06
August 2006

Art des Ereignisses:	Unfall
Datum:	24. März 2006
Ort:	nahe Plön
Luftfahrzeug:	Flugzeug
Hersteller / Muster:	Aquila T. E. GmbH / AT01
Personenschaden:	beide Insassen tödlich verletzt
Sachschaden:	Luftfahrzeug zerstört
Drittschaden:	geringer Flurschaden
Informationsquelle:	Untersuchung durch BFU

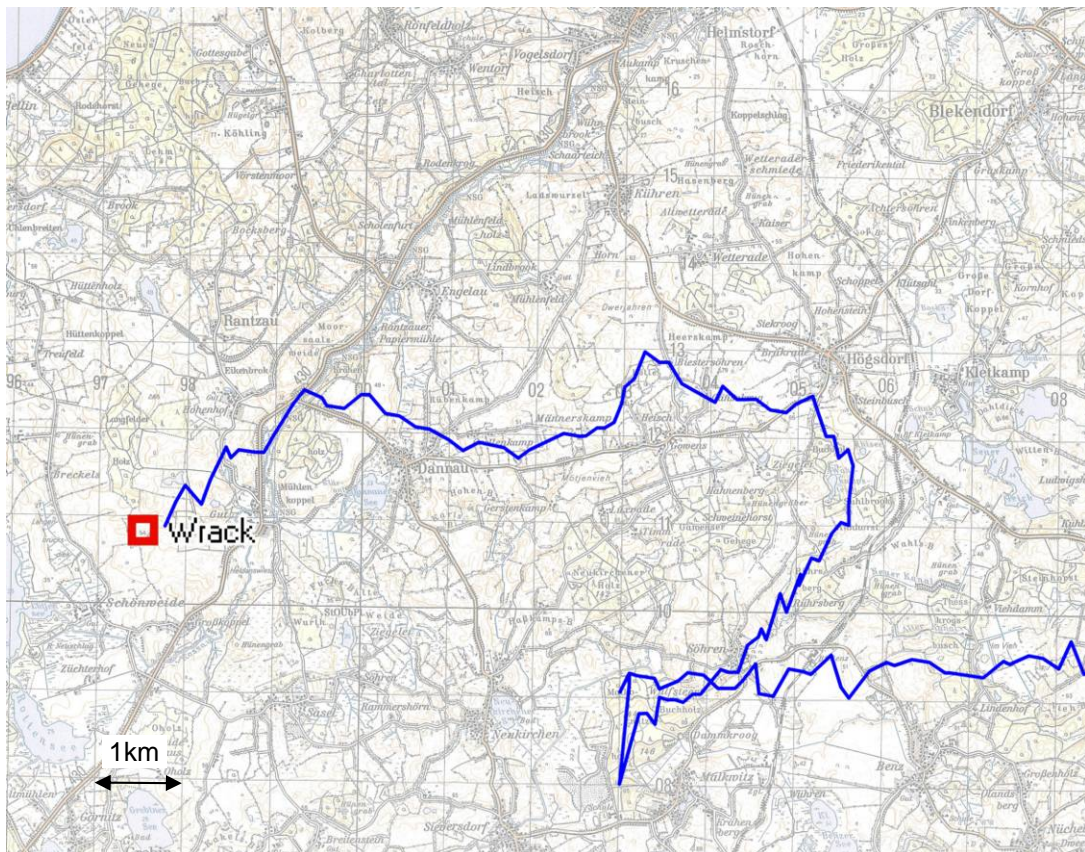
Anlage: Auswertung der Radardaten der Antenne Hohn

Der Flugweg wurde von den Radaranlagen der Flugsicherung erfasst und aufgezeichnet. Die Aufzeichnung endete um 12:58:14,7 Uhr. Zu diesem Zeitpunkt befand sich das Flugzeug auf einem südwestlichen Kurs in einer Höhe von 1500 ft MSL, 300 m östlich der späteren Unfallstelle. Die Radaranlagen der Flugsicherung können im Bereich der Unfallstelle nur Ziele mit einer minimalen Flughöhe von 1500 ft erfassen. Die von der Antenne Hohn empfangenen Daten sind im Anhang graphisch dargestellt.
