Untersuchungsbericht

3X042-0/06
Mai 2009

Art des Ereignisses:	Unfall
Datum:	05. Juni 2006
Ort:	Wintrich - Kasholz
Luftfahrzeug:	Ultraleichtflugzeug
Hersteller / Muster:	Interplane Zbraslavice / Skyboy ZK
Personenschaden:	Pilot tödlich verletzt
Sachschaden:	Luftfahrzeug zerstört
Drittschaden:	Flur- und Waldschaden
Informationsquelle:	Untersuchung durch BFU

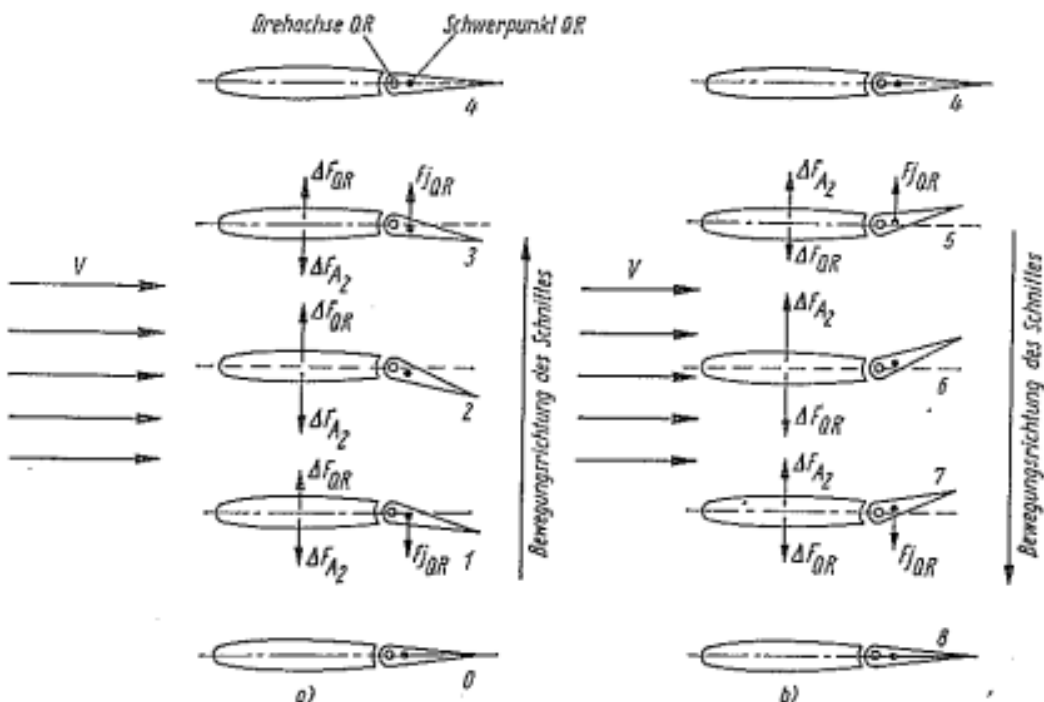
Zum Verständnis des Unfallherganges wird das Verhalten einer Tragfläche beschrieben, deren Querruder nahezu frei beweglich ist. Die Situation eines nahezu frei beweglichen Querruders ist vergleichbar mit der Erscheinung des Biege-Ruder-Flatterns (Zeichnung 1).

Dieser Flattervorgang schaukelt sich auf und erfährt aufgrund des losen Querruders keine Dämpfung. Dabei entstehen sehr große Kräfte, die bis zur Zerstörung der Konstruktion führen können.

Zeichnung 1: Darstellung der Bewegungen von Tragflächen- und Querruder-Querschnitt zueinander

Nachdem das Querrudersteuerrohr gebrochen war, konnte sich das Querruder frei bewegen, dies führte zu dem oben beschriebenen Biege-Ruder-Flattern. Durch das Flattern wurde die Tragfläche zu heftigen Biegeschwingungen angeregt, bei deren Abwärtsbewegung so große Druckkräfte auf die Y-Strebe wirkten, dass diese nach oben ausknickte und die linke Tragfläche nach unten abbrach und sich vom UL trennte.

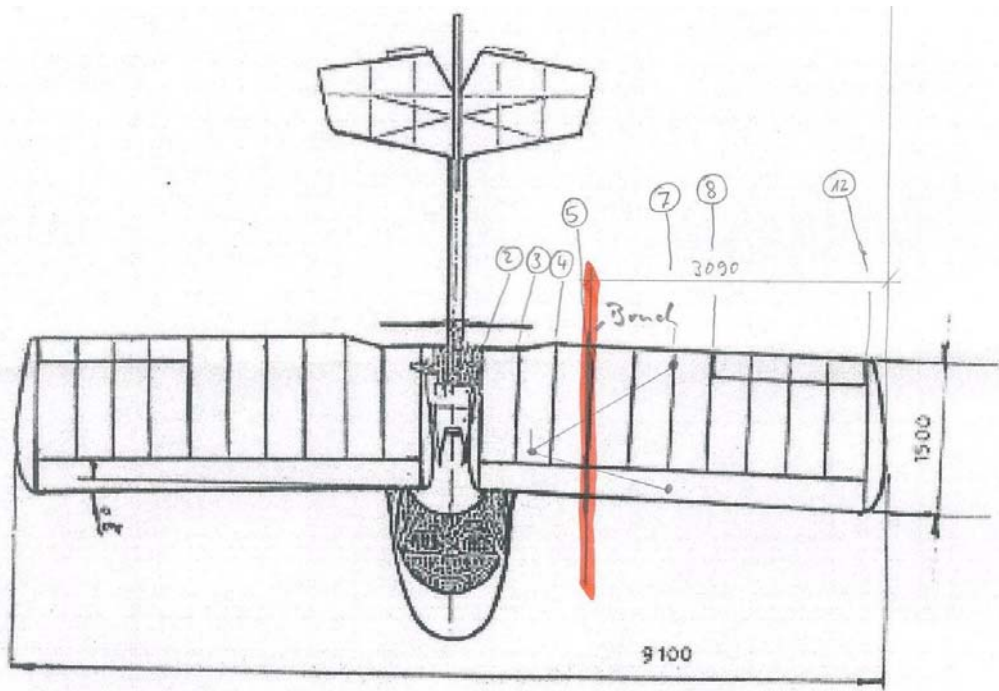
Der Bruch der linken Tragfläche verlief im Bereich der Rippe 5 (Anlage 1). Die Tragfläche verfügte über einen hinteren und einen vorderen Holm, die beide aus einem gezogenen Aluminiumrohr gefertigt waren. Direkt hinter dem hinteren Holm verlief das Ansteuerrohr, welches im Bereich des Querruders sowohl als Holm und Anbindungsträger für die Querruderrippen diente, als auch die Drehachse für die Querruderbewegung darstellte (Anlage 2). Das Querrudersteuerrohr war aus gezogenem Aluminiumrohr mit den Abmessungen 48 x 1,4 mm gefertigt.

Anlage 1: Draufsicht mit Darstellung der Rippen, des Querruders und der Bruchebene

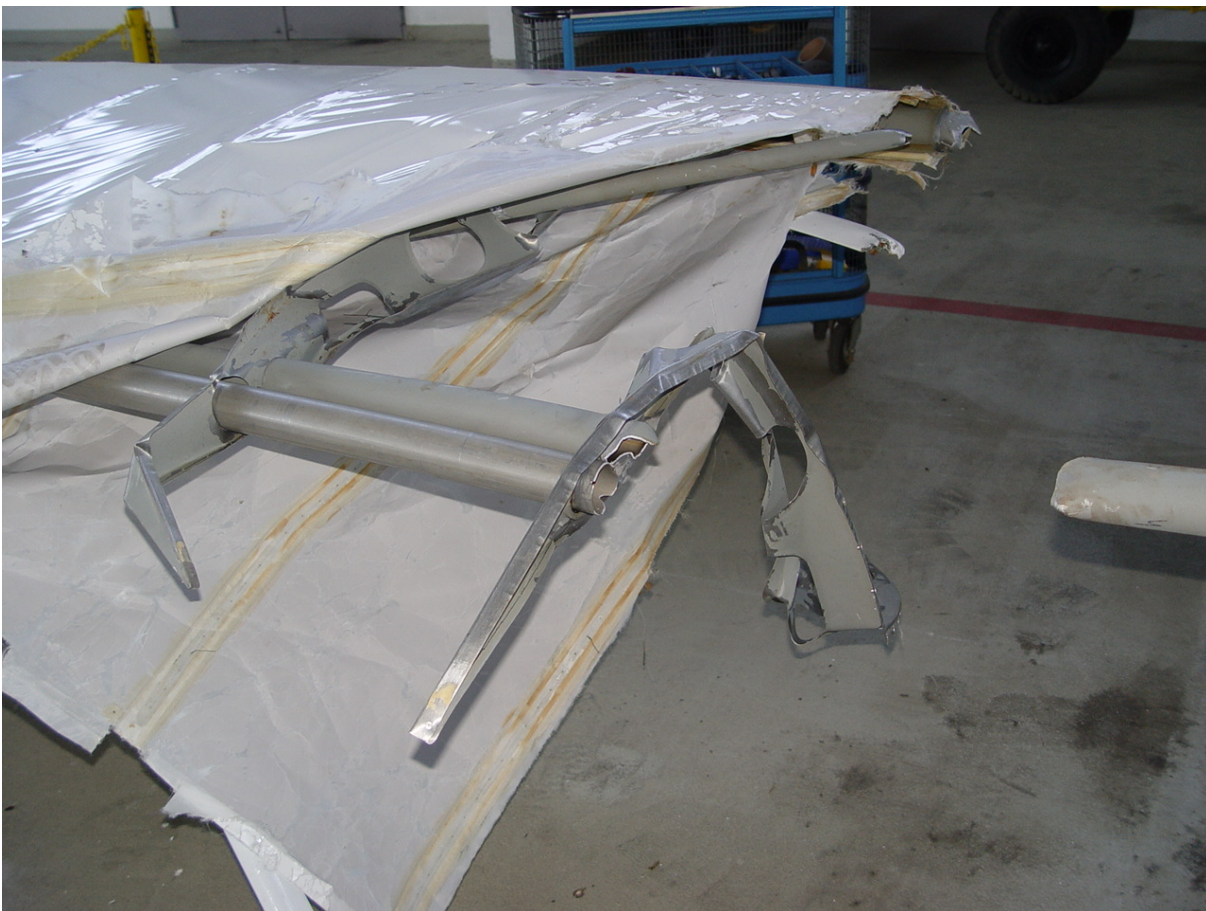
An ihren Bruchstellen waren die beiden Holmrohre nach unten geknickt bzw. abgebrochen, sie wiesen typische Einschnürungen auf. Das Ansteuerrohr des Querruders hatte dagegen an der Bruchstelle seinen runden Querschnitt nahezu beibehalten (Anlage 3). Die Bruchebene verlief in Höhe von drei Nietbohrungen. Die Nietbohrungen dienten zur Befestigung einer Lagerhülse, mit der das Ansteuerrohr in der Rippe 5 gelagert war.

Nachdem das UL die Platzrunde verlassen hatte und in den Reiseflug übergegangen war, brach zunächst die Querrudersteuerstange. Dieses wurde durch die Bruchbilder sowohl der Steuerstange als auch der Holme und der Y-Strebe belegt. Der Bruch der Steuerstange war die Folge eines Dauerbruches, der etwa zwei Drittel der Wandung des Steuerrohres zerstört hatte, bevor das letzte Drittel die auftretenden Kräfte nicht weiter aufnehmen konnte und durch Gewaltbruch endgültig zerstört wurde. Der Mechanismus des Bruchvorganges an der Querrudersteuerstange durch einen Schwingbruch ließ sich anhand der zusätzlich durchgeführten Untersuchungen an einem zweiten Steuerrohr belegen.

Anlage 2: In der Bildmitte ist der abgeknickte und gebrochene hintere Holm und das dahinter liegende gebrochene Querrudersteuerrohr zu sehen. Im Bereich der Bruchstellen befindet sich die deformierte Rippe 5. Am oberen Bildrand ist der gebrochene vordere Holm zu sehen.

Der Deutsche Aero Club e.V. (DAeC) sollte für alle in Betrieb befindlichen Luftfahrzeuge des Musters Skyboy ZK, die mit der neuen Tragfläche (Querruder an den Tragflächenenden und geändertes Flächenprofil) ausgerüstet sind, geeignete Maßnahmen zur Beseitigung der Mängel an der Querruderkonstruktion mit dem Hersteller/Musterbetreuer abstimmen und veranlassen.

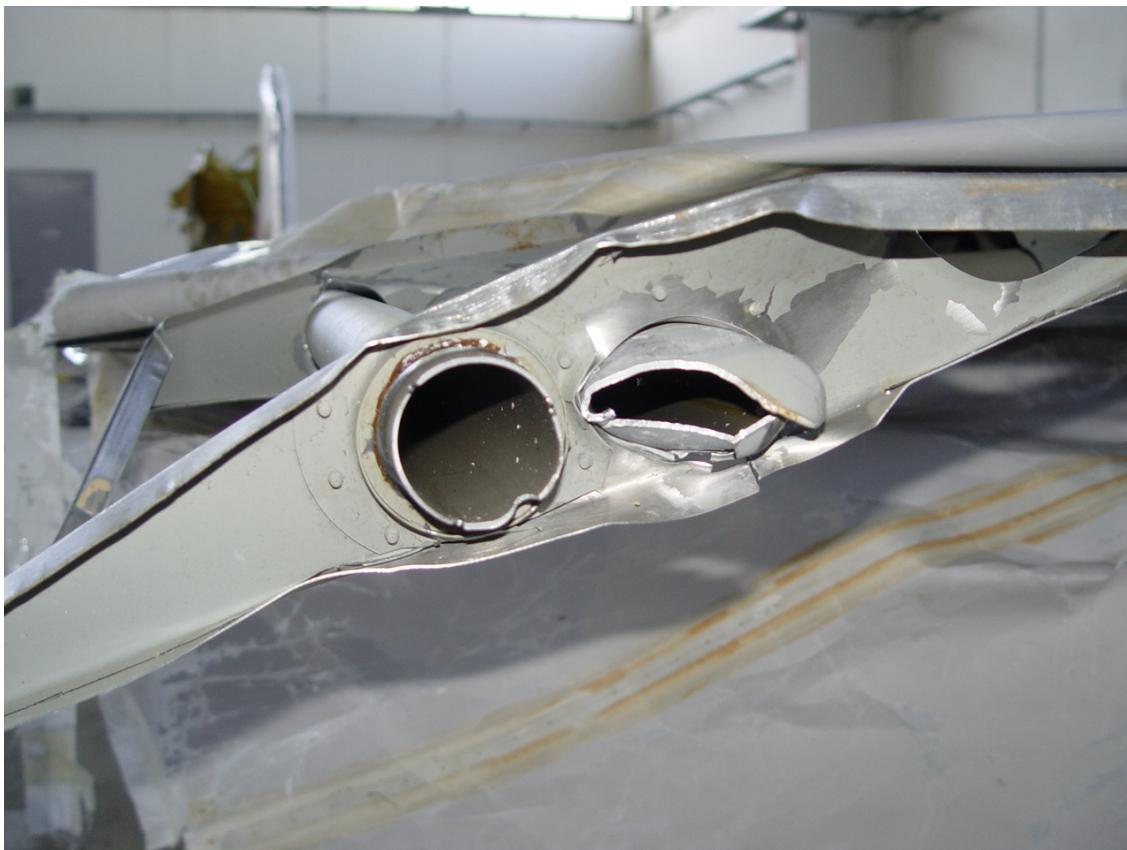
Anlage 3: Dieses Detailbild zeigt rechts den hinteren Holm und links das Querruderansteuerrohr; umschlossen von Rippe 5.

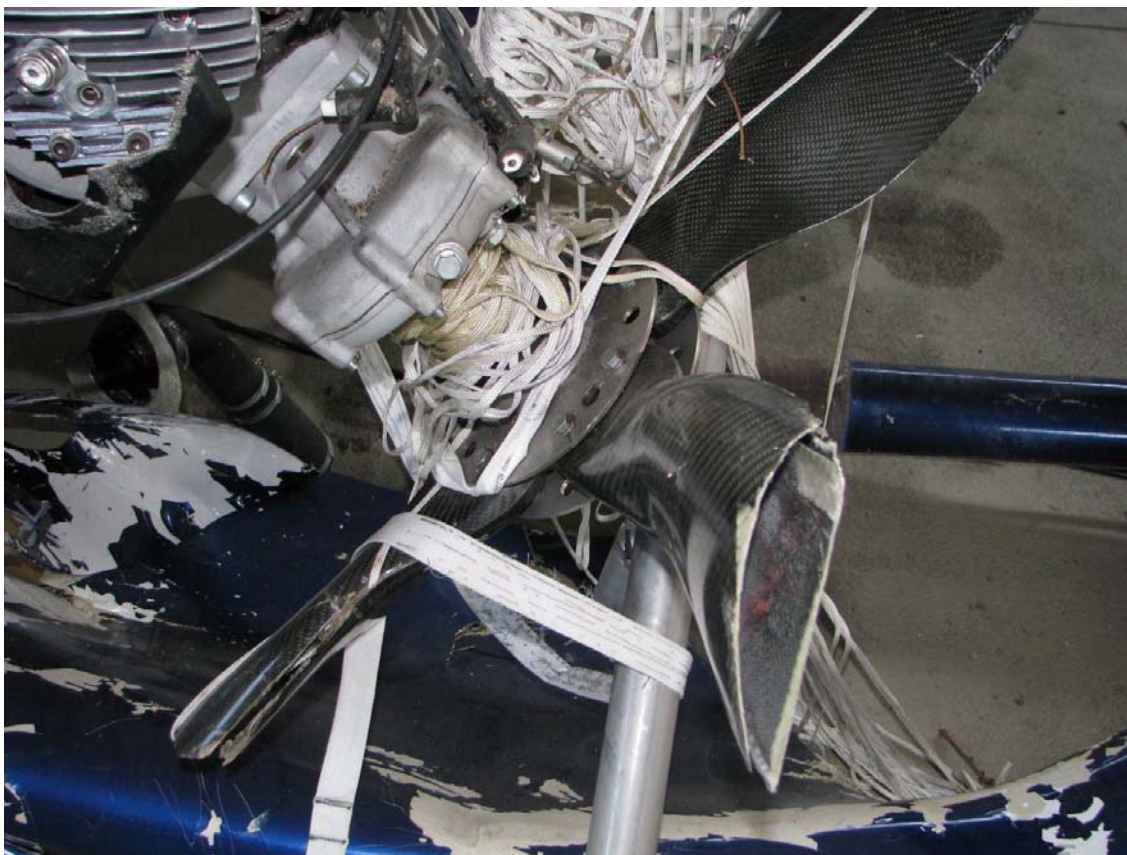
Das Rettungsgerät war zwischen den Tragflächen angebracht. Die Schussrichtung der Rakete zeigte unter einem 45°-Winkel nach oben in Flugrichtung. Die Untersuchung des Rettungssystems ergab, dass die Fallschirmleinen dreimal um die Propellernabe gewickelt waren. Ein Teil der Verbindungsleine zwischen Fallschirmleinen und UL-Rumpf war nicht vollständig aus dem Packsack herausgezogen und noch im zusammengelegten Zustand mit Gummibän-

dern gesichert. In Richtung Leitwerk waren die Leinen des Rettungsfallschirmes mit drei Umdrehungen um den Leitwerksträger, vor dem Seitenleitwerk, geschlungen. Der Rettungsfallschirm bildete ein Knäuel. Die Spitzen der vier Propellerblätter waren etwa bei zwei Drittel ihrer Länge von der Propellernabe entfernt abgetrennt (Anlage 4). An den Abrisskanten hafteten Fäden, die dem Material der roten Rettungsschirmkappe zuzuordnen waren. Einige Fallschirmleinen hingen noch in den Propellerblättern fest. Sie hatten sich in das Kohlefasermaterial des Propellers eingeschnitten, aber das jeweilige Blattsegment in dem Bereich nicht vollständig durchtrennt. Einige Fallschirmleinen waren gerissen.

Die Startrakete hatte gezündet, den Packsack des Rettungssystems geöffnet und den Packschlauch vollständig vom Rettungsschirm abgezogen. Beim Herausziehen des Rettungsschirmes wurden die Fallschirmleinen von den Propellerblättern erfasst und um die Propellernabe gewickelt. Des Weiteren schlangen sich die Leinen um den Leitwerksträger. Dadurch wurde ein vollständiges Ausziehen und Entfalten des Rettungsschirmes verhindert. Damit war die Funktion des Rettungssystems, den Absturz entsprechend abzubremsen und die Überlebenswahrscheinlichkeit des Piloten zu erhöhen, nicht mehr gegeben.

Die mit Fallschirmleinen umwickelte Propellernabe lässt auf ein Weiterdrehen des Propellers nach Auslösen des Rettungssystems schließen. Dabei konnte aufgrund der Zerstörung des ULs nicht mehr eindeutig bestimmt werden, ob die durch das Rettungssystem ausgelöste Zündabschaltung des Motors stattfand oder nicht. Zumindes waren die Kräfte des nachlaufenden Propellers so groß, dass die Fallschirmleinen durch ihn eingefangen und um die Nabe gewickelt wurden. Bei diesem Vorgang wurden auch noch die Propellerblätter abgeschlagen. Der mit den Fallschirmleinen umwickelte Leitwerksträger erklärt sich aus der steil nach unten gerichteten schraubenwendelartigen Bewegung des ULs nach dem Abbrechen der linken Tragfläche.

Anlage 4: Beschädigter Propeller mit von Fallschirmleinen umwickelter Propellernabe.

Der Deutsche Aero Club e.V. (DAeC) sollte in Abstimmung mit den Herstellern/Musterbetreuern für das Ultraleichtflugzeug Skyboy ZK geeignete Maßnahmen zur Erfüllung der Lufttüchtigkeitsforderungen hinsichtlich des Einbaus des Rettungsgerätes festlegen. Die Mängel, die die störungsfreie Entfaltung des Rettungsschirmes verhindert haben, sollten durch diese Maßnahmen nicht mehr auftreten.
