Untersuchungsbericht

3X158-1-2/06
Februar 2009

Art des Ereignisses:	Unfall
Datum:	22. September 2006
Ort:	Groß Parin
Luftfahrzeug:	1) Flugzeug 2) Flugzeug
Hersteller / Muster:	1) Piper / PA 28-181 2) Piper / PA 28-181
Personenschaden:	1) eine Person leicht verletzt 2) Pilot tödlich verletzt
Sachschaden:	1) Flugzeug schwer beschädigt 2) Flugzeug zerstört
Drittsschaden:	Flurschaden
Informationsquelle:	Untersuchung durch BFU

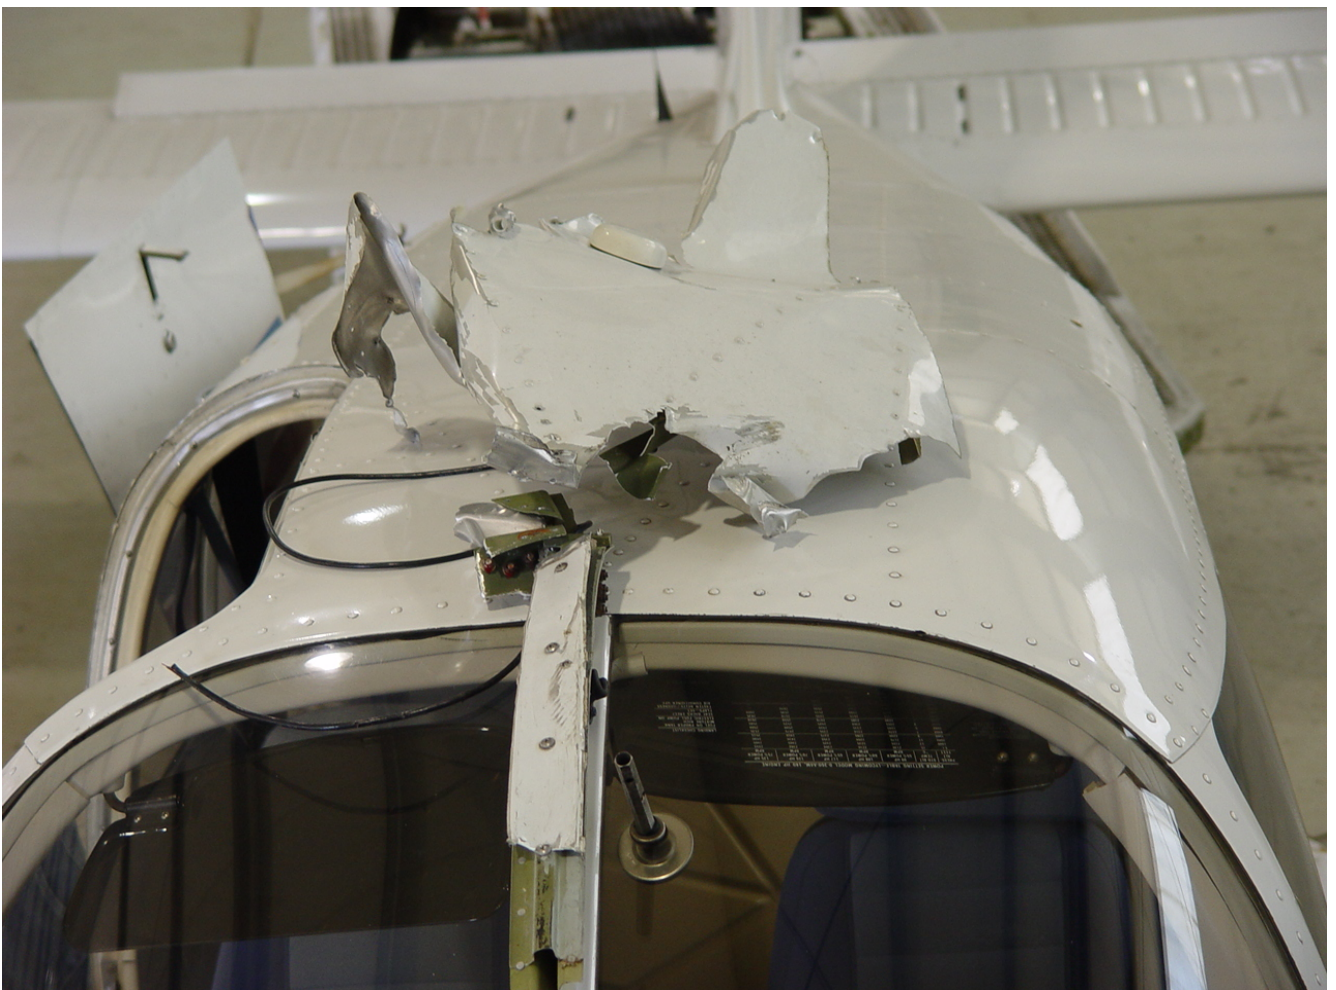
Das aufgefundene zerstörte Cockpitdach von Flugzeug 2, ausgelegt auf dem intakten Cockpitdach von Flugzeug 1

Aufgrund des abgerissenen Cockpitdaches und der Blutantragungen im Leitwerkbereich von Flugzeug 2 ist davon auszugehen, dass der Pilot schon während des Zusammenstoßes schwer am Kopf verletzt wurde. Die beim Zusammenstoß erlittene Kopfverletzung kann bereits zum Tod geführt haben. Zumindest hat sie den Piloten so stark in seinem Handeln eingeschränkt, dass er das schwer beschädigte Flugzeug nicht mehr führen konnte und es infolgedessen zum Absturz kam. Durch die beim Aufprall auf den Boden erlittenen weiteren Verletzungen war der Unfall für den Piloten nicht überlebensfähig.
