# Untersuchungsbericht

3X172-0/06  
Juli 2009

Art des Ereignisses:	Unfall
Datum:	13. Oktober 2006
Ort:	nahe Dolsenhain (Sachsen)
Luftfahrzeug:	Flugzeug
Hersteller / Muster:	Piper Aircraft Corp. / PA28-140
Personenschaden:	zwei Insassen tödlich verletzt
Sachschaden:	Luftfahrzeug zerstört
Drittschaden:	Flurschaden
Informationsquelle:	Untersuchung durch BFU

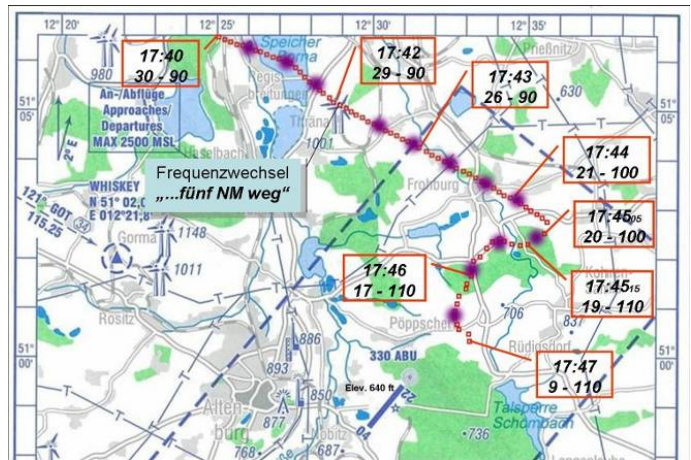
In der folgenden Abbildung wird der Flugverlauf der Piper dargestellt. Nach den Radar- und GPS-Aufzeichnungen (in der Abbildung durch rote Quadrate und lila Kreise dargestellt) hatte der Pilot nach dem letzten Funkkontakt mit dem Flugleiter versucht, das Flugzeug in das Führungssignal der ILS-Landekursanlage einzufliegen. Kurz vor dem Voreinflugzeichen überflog er den Richtungsanflugsender (*localizer*) mit einem Anschneidewinkel von 90° und sank bei den Korrekturversuchen mit zunehmender Fluggeschwindigkeit unter den Gleitweg (*glide path*).

Im nachfolgenden Bild werden die Zeiten in UTC angegeben, in der Zeile darunter stehen Flughöhe in MSL (in Hunderter) und Fluggeschwindigkeit über Grund in Knoten.

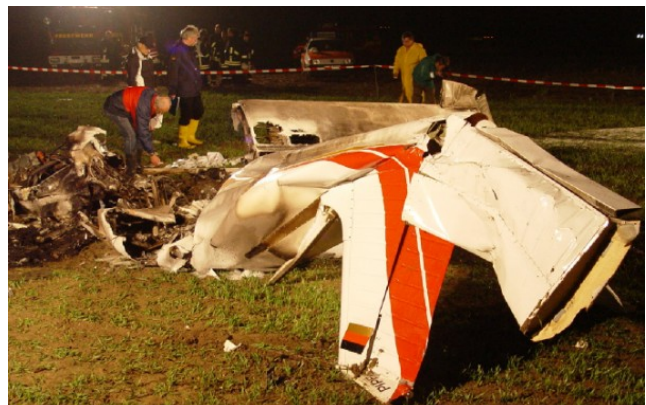
Der Aufprall des Flugzeuges erfolgte aus dem Kurvenflug heraus mit hoher Vorwärtsgeschwindigkeit. Die erste Bodenberührung fand mit dem Randbogen der rechten Tragfläche statt. Unmittelbar darauf wurde die Tragfläche mit dem Cockpittürbereich abgerissen.

Die Flugzeugteile lagen über ein Haupttrümmerfeld von ungefähr 70 m x 20 m mit einer Längsausrichtung von 215 Grad verstreut.

Die Flugzeugzelle mit der linken Tragfläche und dem Leitwerk bildeten das größte zusammenhängende Wrackteil.

Zwischen dem Bereich des ersten Bodenkontaktes und dem des größten Wrackteils befand sich eine Brandspur auf dem Feld.

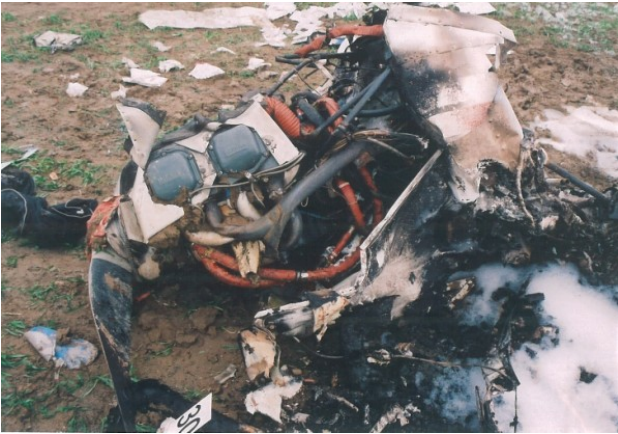
Die abgetrennte rechte Tragfläche sowie der Cockpit-Bereich und die linke Tragfläche wiesen deutliche Brandspuren auf. Der Flugzeugrumpf mit dem Leitwerk, die abgetrennte Tür und andere beim Aufprall abgetrennte Flugzeugteile waren ohne Brandspuren.

Der Motorblock wies keine Brandanzeichen auf. Die Propellerblätter waren verbogen, die Propellernabe war eingedrückt.
