Untersuchungsbericht

Art des Ereignisses:	Unfall
Datum:	13. September 2006
Ort:	Frankfurt/Main
Luftfahrzeug(e):	Flugzeug
Hersteller / Muster:	Fokker BV / Fokker F 28 MK 100
Personenschaden:	keiner
Sachschaden:	Luftfahrzeug schwer beschädigt
Drittschaden:	keiner
Informationsquelle:	Untersuchung durch Mitarbeiter der BFU
Aktenzeichen:	BFU AX002-06

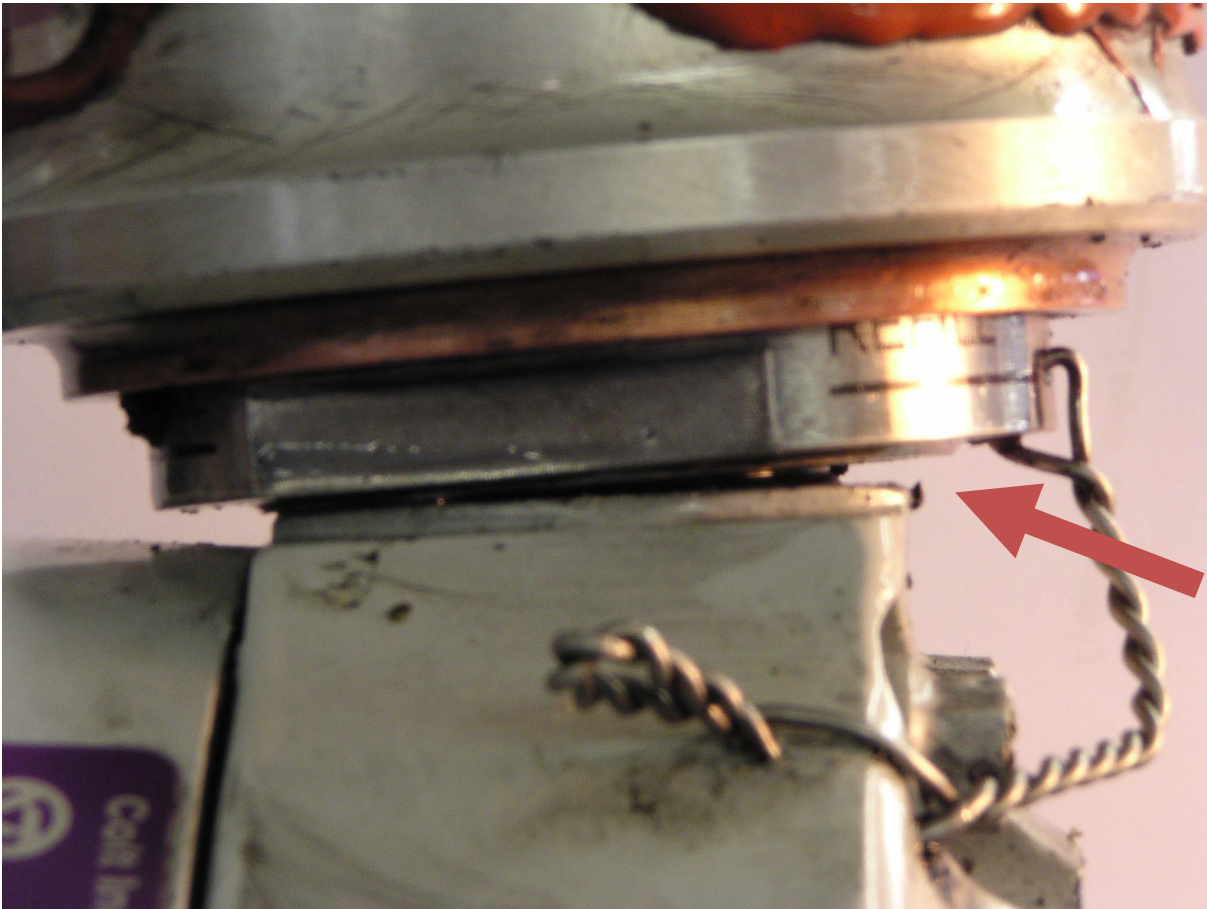
Eine detaillierte Untersuchung des Flatterdämpfers wurde unter Leitung der BFU in einem Wartungsbetrieb des Luftfahrzeugherstellers durchgeführt. Dabei wurde festgestellt, dass das Gehäuse des Hydraulikölreservoirs geringfügige Verformungen und Kratzspuren aufwies. Die Schraubverbindung zwischen dem Ölbehälter des Flatterdämpfers und dem Dämpfergehäuse war mit einem 1,2 mm starken Sicherungsdraht gesichert. Die Drahtsicherung war in der vorgeschriebenen Richtung eingebaut. Der Behälter ließ sich innerhalb der Begrenzungen, die durch die Länge des Sicherungsdrahtes vorgegeben waren, in beide Richtungen von Hand drehen. Zwischen Dämpfergehäuse und Hydraulikreservoir wurde einseitig ein ca. 1,75 mm breiter Spalt vorgefunden.

Anschluss Hydraulikreservoir an Gehäuse des Flatterdämpfers mit 1,75 mm Spalt Foto: Fokker Services BV

Eine Druck- und Dichtigkeitsuntersuchung des Flatterdämpfers mit von Hand festgeschraubtem Reservoir ergab eine Leckage an der Verschraubung zwischen Dämpfergehäuse und Hydraulikreservoir.

Nach dem Abschrauben des Hydraulikreservoirs zeigte sich, dass der Gewindeein-
satz im Dämpfergehäuse schief eingebaut war.

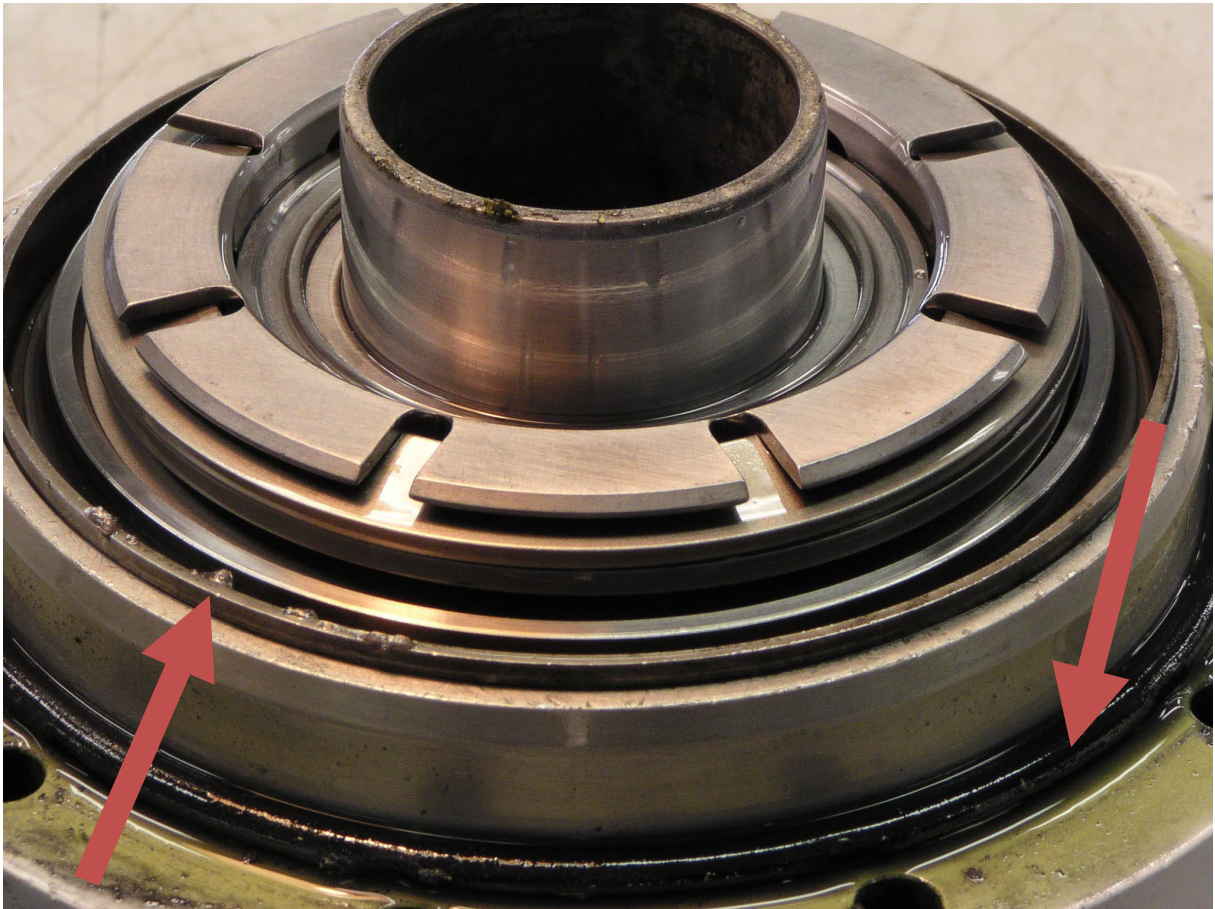
Bei der Zerlegung des Flatterdämpfers wurde festgestellt, dass zum Lösen der Befestigungsbolzen ein Drehmoment zwischen 130 und 170 in.lb (14,7-19,2 Nm) erforderlich war (vorgeschriebenes Anzugsmoment 116-126 in.lb (13,1-14,23 Nm)) Weiter wurde festgestellt, dass der O-Ring zwischen Flatterdämpfergehäuse und Gehäusedeckel sich teilweise außerhalb der Nut befand und zwischen Gehäuse und Deckel eingeklemmt war.

Dämpfergehäuse mit schlieriger Substanz und falsch montiertem O-Ring

Der Flatterdämpfer wurde entleert und vollständig zerlegt. Dabei wurden an allen Teilen Rückstände (Schlieren) der gelartigen Substanz und Schmutzpartikel gefunden. Im Bereich des Kolbens befand sich ein ca. 2 mm² großer Metallspan.

Die in der Flüssigkeit enthaltenen schwarzen Feststoffverunreinigungen wurden als Calciumphosphat, die Schlieren als Polyalkylmethacrylat identifiziert. Das Calciumphosphat und das Polyalkylmethacrylat waren von außen in die Hydraulikflüssigkeit gelangt.

Die gelartige Substanz aus dem Inneren des Flatterdämpfers war weitgehend identisch mit den Schlieren aus der Hydraulikflüssigkeit.

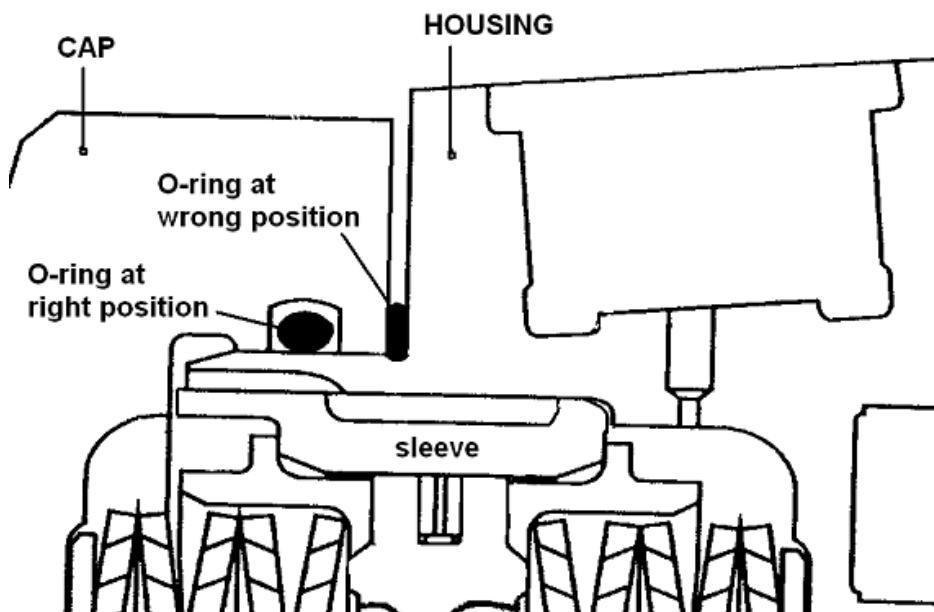
O-Ring wie vorgefunden

Die Ergebnisse der verschiedenen Flow-Tests, bei denen die festgestellten Mängel schrittweise beseitigt wurden, zeigten, dass der falsch montierte O-Ring sowie die Verunreinigungen und/oder der Metallspan wesentlichen Einfluss auf die Leistung des Flatterdämpfers hatten. Die Verunreinigungen und der Metallspan bewirkten eine Erhöhung des Durchflusses von 0,8 Gallonen pro Minute (GPM), während der fehlerhaft montierte O-Ring zu einer Erhöhung um 0,16 GPM führte.

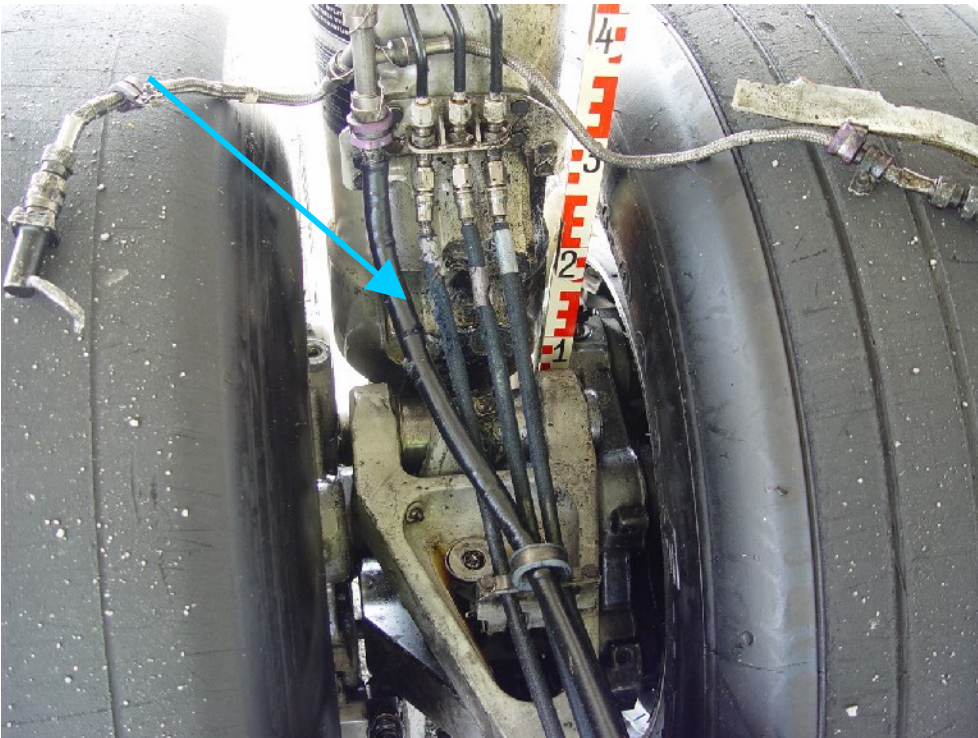
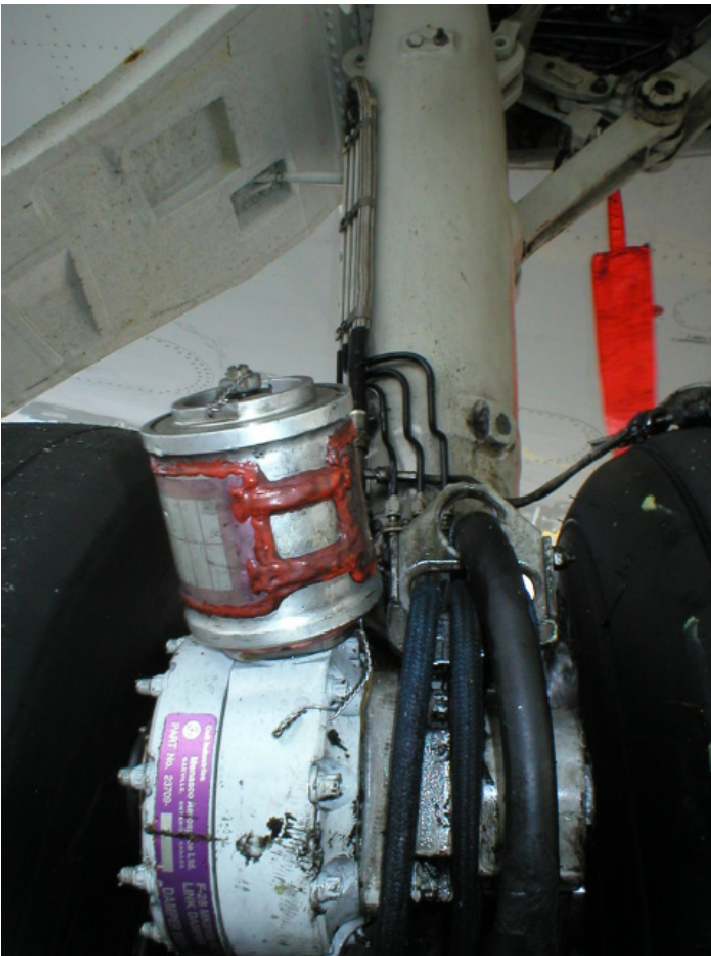
Anlage 1: Fotos des oberen *Torque-Link*-Anschlusses und des Flatterdämpfers des linken Hauptfahrwerks

Es wurde festgestellt, dass am linken Hauptfahrwerksbein das Auge des oberen *Torque-Link*-Anschlusses gebrochen war (s. Anlage). Reste des Auges befanden sich zwischen dem Bolzen und dem oberen *Torque Link*. Die Air/Ground-Schalter waren vom Beschlag abgetrennt. Der Behälter des Hydraulikölreservoirs des Flatterdämpfers stand ca. 3 mm oberhalb der „REFILL“-Markierung. Der gesamte Bereich um den Flatterdämpfer war mit Hydraulikflüssigkeit benetzt.

Bei dem Bruch des Auges des oberen *Torque-Link*-Anschlusses handelt es sich um einen Gewaltbruch.

Die Untersuchung des Flatterdämpfers ergab, dass der falsch eingebaute O-Ring in Verbindung mit der gelartigen Substanz und dem Metallspan innerhalb des Dämpfergehäuses zum Ausfall der Dämpfung und im Weiteren zum Bruch des *Torque-Link* geführt hatten.
