# Untersuchungsbericht

CX009-0/06  
November 2006

Art des Ereignisses:	Unfall
Datum:	29. Juli 2006
Ort:	nahe Kall / Eifel
Luftfahrzeug:	Flugzeug
Hersteller / Muster:	HB Aircraft Industries AG / HB 202 V2
Personenschaden:	Pilot tödlich verletzt
Sachschaden:	Luftfahrzeug zerstört
Drittsschaden:	Flurschaden
Informationsquelle:	Untersuchung durch BFU

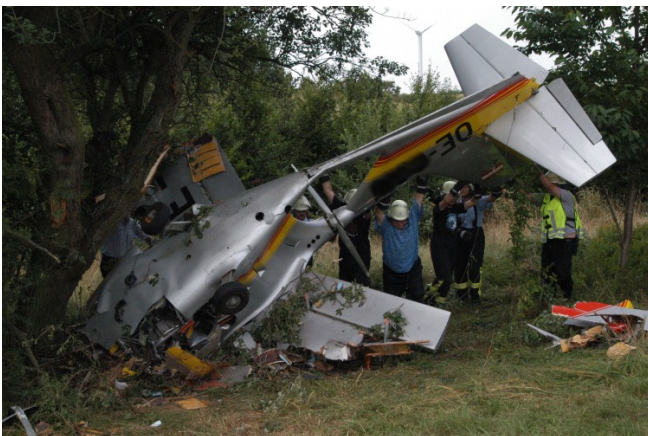
Das Flugzeug prallte ca. 80 m vom Hochsitz entfernt mit rechter Fläche und dem Rumpfbug zuerst auf den Boden. Das Flugzeug kam an einem Baum in Rückenlage zum Stillstand.

Das gesamte vordere Rumpfteil war bis zum Hauptspant in Höhe der Flügelvorderkanten zusammengedrückt. Der rechte Flügel war bis zu den Landeklappen zersplittert. Alle Teile des Luftfahrzeuges waren vorhanden. Der durch den Leitwerksträger geschützte Propeller war unbeschädigt. Alle Verbindungen und Umlenkungen der Steuerung waren verschraubt und gesichert. Instrumente, Schalter und Hebel waren zerstört und nicht auswertbar.

Der Motor zeigte äußerlich keine Mängel, war aber durch die Verbiegung der Antriebswelle blockiert.
