# Untersuchungsbericht

3X018-0/07  
Mai 2007

Art des Ereignisses:	Unfall
Datum:	19. März 2007
Ort:	Rendsburg-Schachtholm
Luftfahrzeug:	Flugzeug
Hersteller / Muster:	Beech Aircraft Corp. / BE24R
Personenschaden:	Insasse tödlich verletzt
Sachschaden:	Luftfahrzeug zerstört
Drittschaden:	Flurschaden
Informationsquelle:	Untersuchung durch BFU

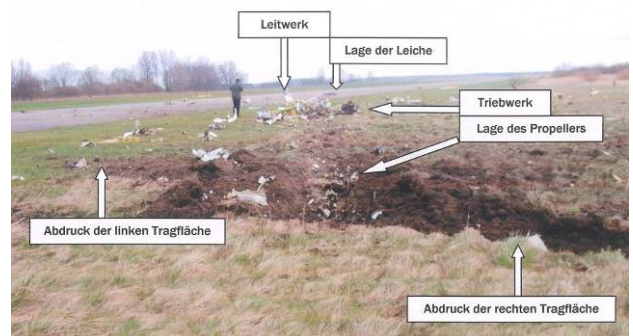
Die Aufschlagstelle befand sich nahe der sich kreuzenden Pisten (⊕) auf dem Flugplatz. Das Luftfahrzeug war in viele kleine Teile zerborsten und die Trümmerteile lagen in einem Umkreis von ca. 120 m verstreut. Die größten Wrackteile waren Triebwerk und Leitwerk.

Das Luftfahrzeug war zuerst mit der Nase und den beiden Tragflächenvorderkanten aufgeschlagen und hatte einen Krater von ca. 1 m Tiefe erzeugt. Der von der Welle gelöste Propeller lag im Aufschlagkrater.

Der einzige Insasse war aus dem Flugzeug geschleudert worden und lag in einer Entfernung von 110 m vom Krater auf der Hartbelagbahn. In der linken Hand befand sich ein Stück des Steuerhorns.
