# Untersuchungsbericht

3X060-0/07  
Juli 2009

Art des Ereignisses:	Unfall
Datum:	18. Mai 2007
Ort:	Bayreuth
Luftfahrzeug:	Flugzeug
Hersteller / Muster:	Diamond Aircraft Industries GmbH/ DA 40D
Personenschaden:	zwei Personen schwer verletzt
Sachschaden:	Luftfahrzeug schwer beschädigt
Drittschaden:	leichter Flurschaden
Informationsquelle:	Untersuchung durch BFU

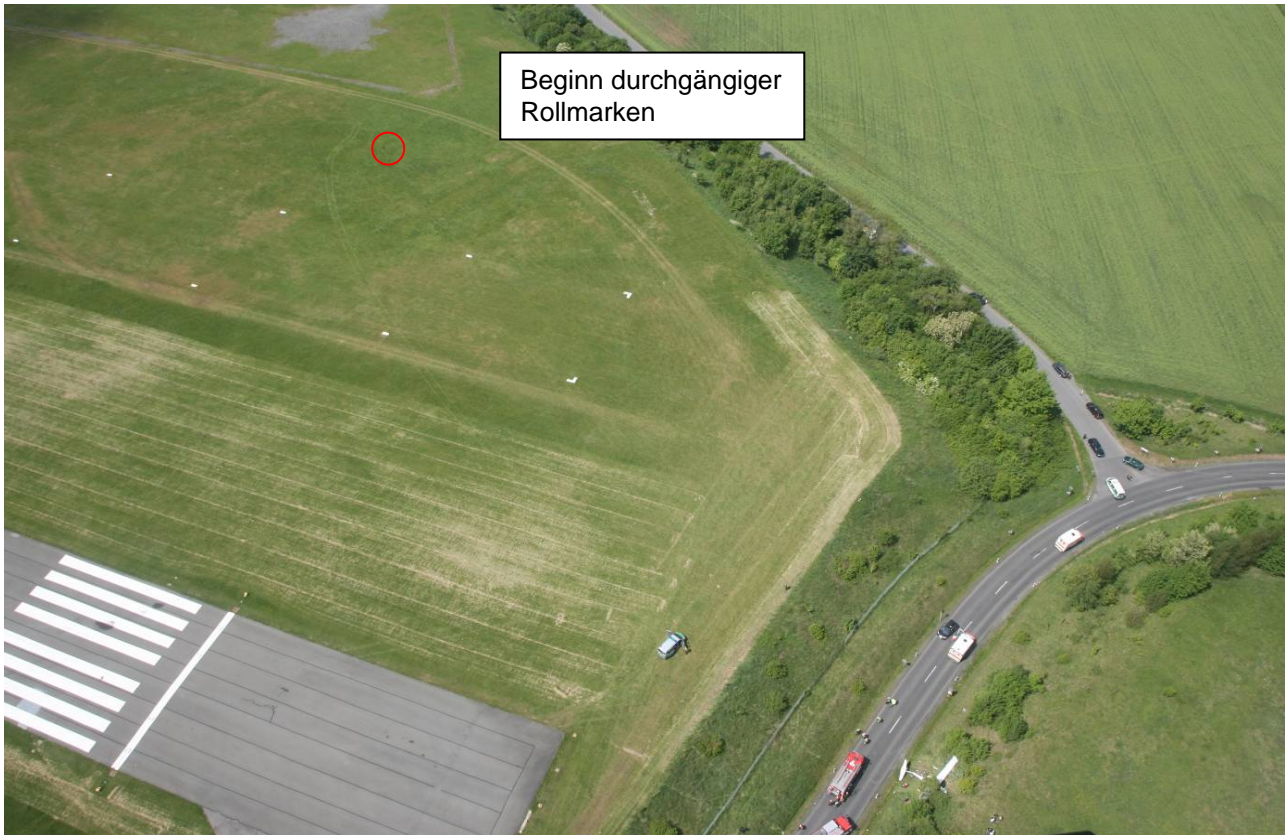
Anlage 1

Die Unfallstelle befand sich in Verlängerung der Piste 06, ca. 50 m nördlich der Pistenmitte und 1 100 m hinter der Schwelle 06. Das Flugzeugwrack lag an einer Böschung außerhalb des Flugzeugplatzgeländes.

Der Rumpf war zwischen Leitwerk und Kabine abgebrochen, das Fahrwerk abgerissen und der Motorträger gebrochen. Der Rumpfbug war im Bereich des vorderen Fußraumes der Kabine stark eingedrückt. Im Cockpit waren alle Schalter durch die Ersthelfer auf „Aus“ gestellt worden. Der ECU-Swap-Switch stand auf „Auto“ und der Emergency-Switch auf „ON“. Der Höhenmesser zeigte ca. 1 250 ft an und war auf 1 006 hPa eingestellt.

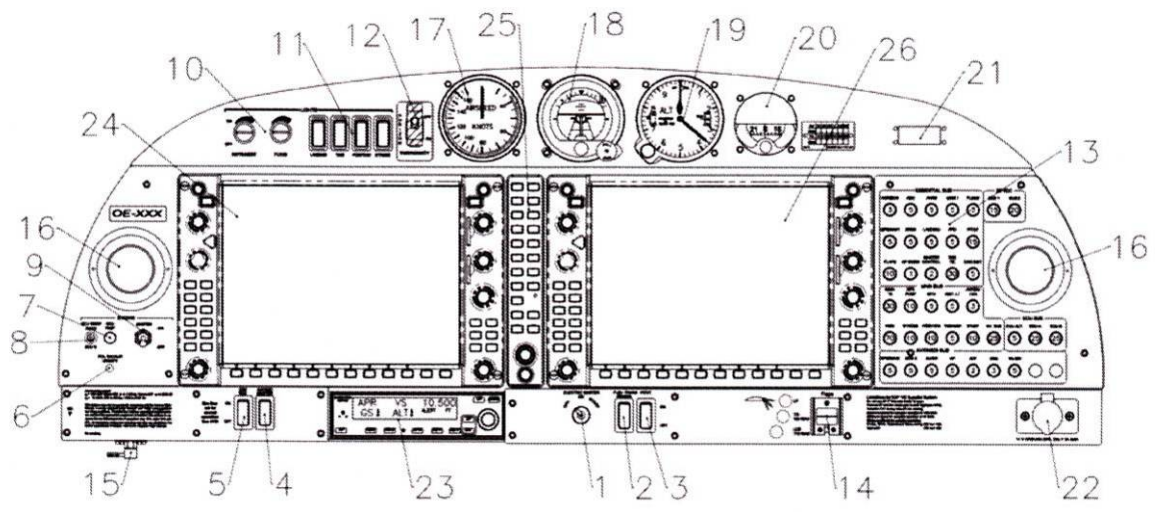
Anlage 4

Die Aussage des Piloten und des Fluggastes deutet darauf hin, dass weder die Anzeige des Backup-Fahrtmessers noch des Backup-Höhenmessers in die Flugführung einbezogen wurde. Die Druckeinstellung am Höhenmesser deutet darauf hin, dass diese Einstellung nicht zu Beginn des Fluges vorgenommen wurde. Durch die fehlerhafte Einstellung des Höhenmessers auf 1 006 hPa wurde die Flughöhe um ca. 350 ft geringer als die tatsächliche Höhe angezeigt.

17 Backup-Fahrtmesser  
 19 Backup-Höhenmesser

Die European Aviation Safety Agency (EASA) sollte den Hersteller veranlassen, das Flughandbuch so zu ändern, dass im Anhang A31 und A32 des Flughandbuches im Kapitel 4 – Normalverfahren Festlegungen zur Vorbereitung und Kontrolle der Backup-Instrumente enthalten sind.

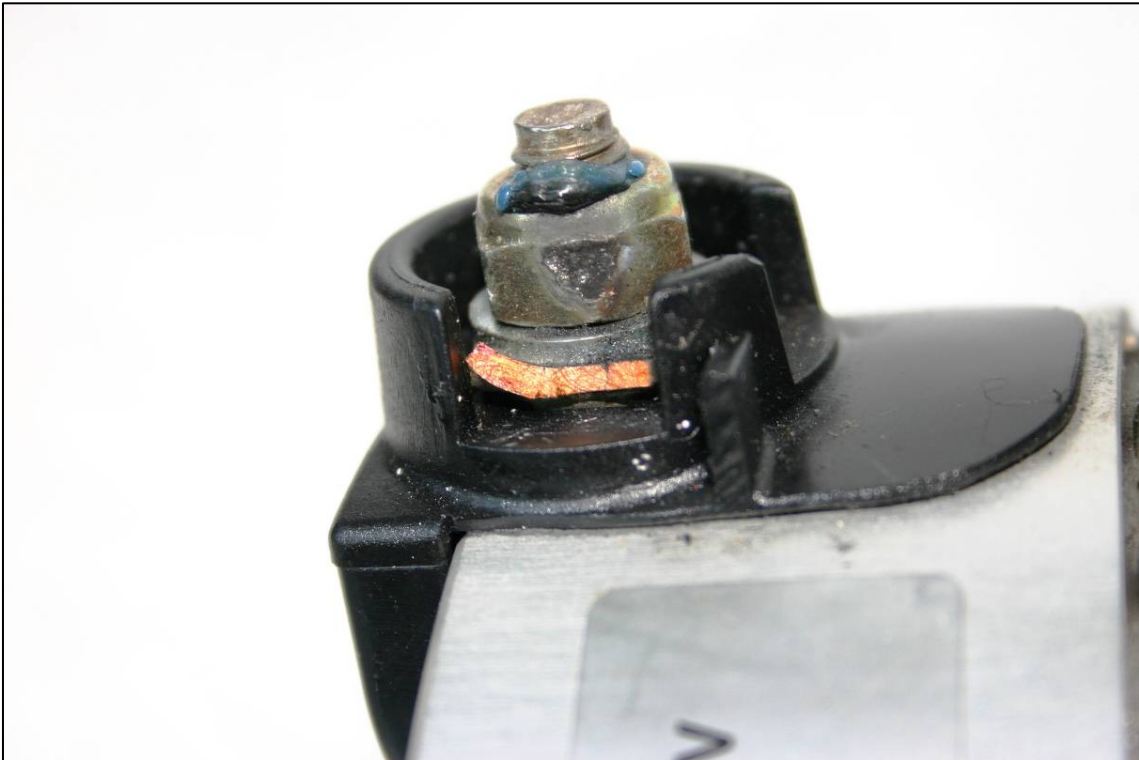
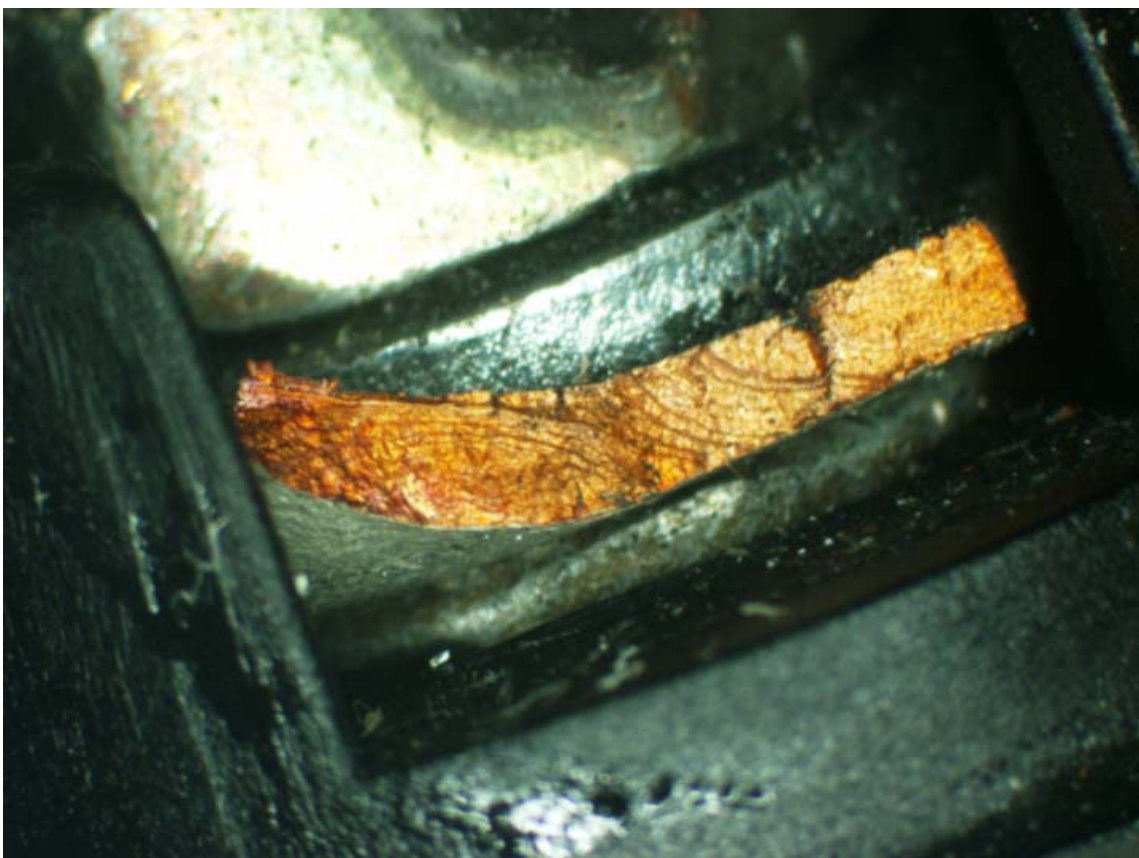
Anlage 5

Der Kabelschuh der Anschlussleitung des Alternators (24007A4) war abgebrochen. Die Befestigungsmutter war an einer ca. 4 x 4 mm großen Stelle angeschmolzen. Der Kunststoffeinsatz der Stopfmutter war geschmolzen. Die Bruchstelle des Kabelschuhs wies deutliche Spuren eines stufenweisen Bruchfortschrittes auf (Anlage 5).

Der Kabelschuh der Anschlussleitung des Alternators (24007A4) war abgebrochen. Das Bruchbild zeigte die typischen Anzeichen eines Schwingbruches. Der Hersteller des Flugzeuges hat in der Zwischenzeit auf ähnliche Fehler an den Polschuhen mit der Einführung flexibler Alternatorkabel in der Serienproduktion reagiert. Für bereits ausgelieferte Flugzeuge wurde das Service Bulletin DAI-SB-D4-064 herausgegeben, das ein zukünftiges Auftreten dieses Fehlers verhindern soll.

Bruchstelle

Die European Aviation Safety Agency (EASA) sollte den Wechsel des Alternatorkabels, wie er in dem Service Bulletin DAI-SB-D4-064 vorgesehen ist, für alle in Betrieb befindlichen Flugzeuge des Modells DA 40D verbindlich vorschreiben.

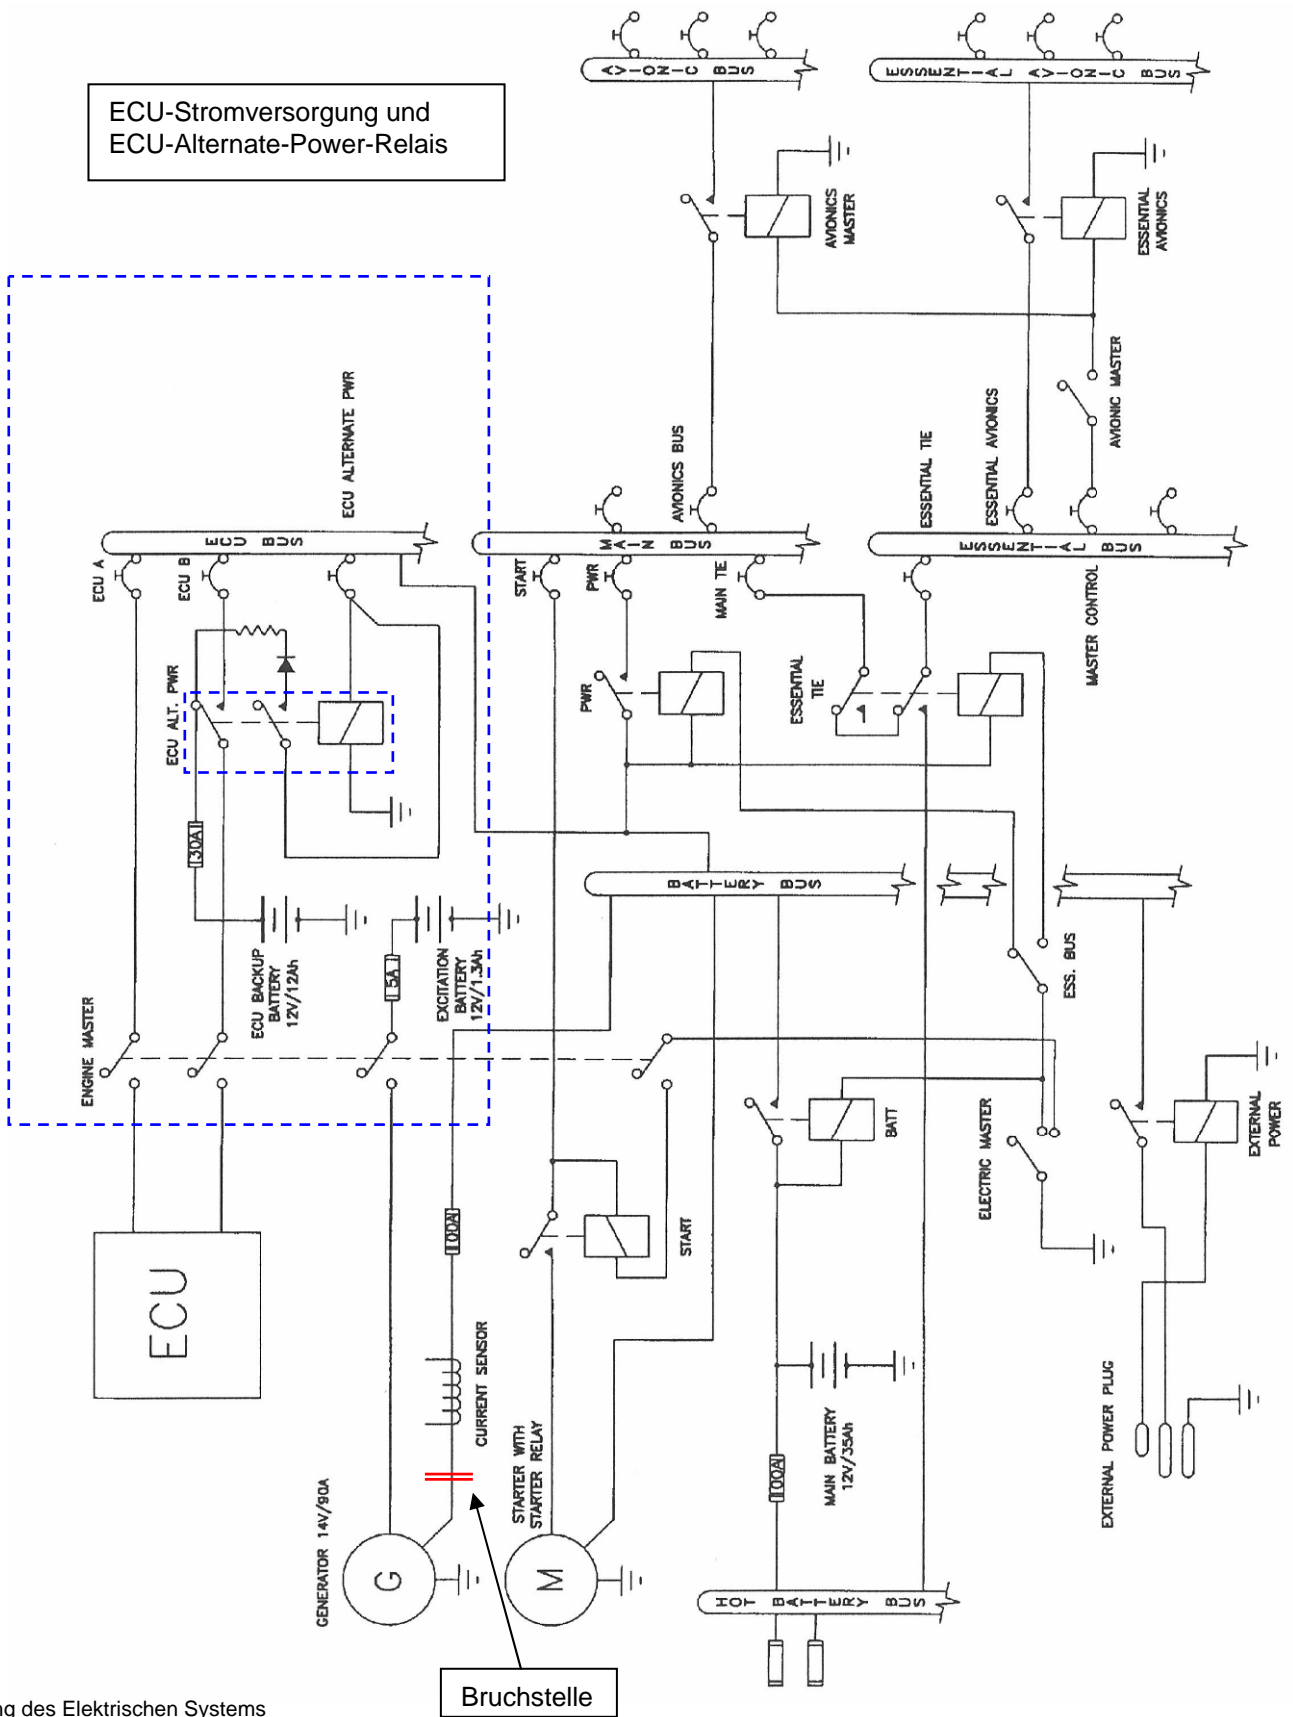
Anlage 6

Außerdem verfügte das Flugzeug über eine ECU-Backup-Battery. Diese Batterie kann die ECU-B versorgen, wenn am ECU-Bus keine Spannung anliegt. Sie wird über das ECU-Alternate-Power-Relay zugeschaltet. Nach Angaben des Herstellers des ECU-

Alternate-Power-Relais fällt dieses Relais bei einer Bordspannung im Bereich zwischen mindestens 1,2 Volt und maximal 9,6 Volt ab. Es verbindet dann die ECU-Backup-Battery mit der ECU-B.

Der Flugzeughersteller macht dazu die Angabe, dass diese Schaltung bei einem Kurzschluss im ECU-Bus die ECU-Backup-Battery zuschalten soll. Die Schaltung sollte nicht dazu dienen, bei einer langsamen Entladung der Hauptbatterie das ECU-Alternate-Power-Relay zuzuschalten.
