Untersuchungsbericht

3X112-0/07
Juli 2008

Art des Ereignisses:	Unfall
Datum:	16. Juli 2007
Ort:	nahe Halfing
Luftfahrzeug:	Flugzeug
Hersteller / Muster:	Avions Pierre Robin / DR 400-180R
Personenschaden:	drei Personen tödlich verletzt
Sachschaden:	Luftfahrzeug zerstört
Drittsschaden:	Flurschaden
Informationsquelle:	Untersuchung durch BFU

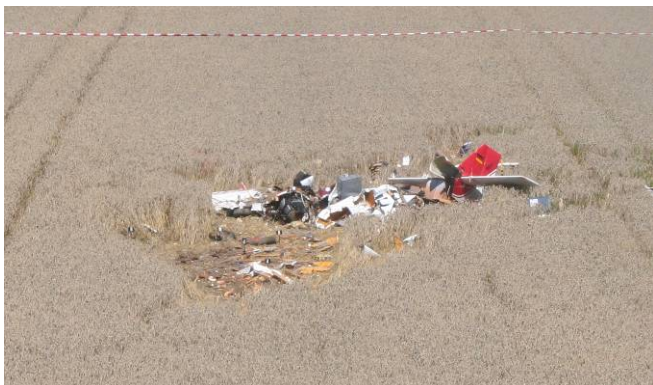
Foto: BFU

Das Flugzeug schlug mit großer Längsneigung trudelartig drehend in einem Kornfeld auf. Alle Wrackteile wurden auf einer ca. 20 m x 20 m großen Fläche gefunden. Die erste Berührung fand mit dem linken Randbogen der Tragfläche statt. Die linke Tragfläche und der Rumpf wurden bis zum Leitwerk zerstört. Das Leitwerk war nahezu unbeschädigt. Die rechte Tragfläche kam als ein Stück auf der Oberseite zum Liegen. Am Vierblattpropeller waren drei Blätter abgeschlagen. Der Tank lag mit der Einfüllöffnung nach unten, er war aufgerissen und entleert. Die Passagiere waren aus dem Flugzeug herausgeschleudert worden. Der Pilot lag innerhalb des Hauptwracks.

Hinweise auf eine Störung am Triebwerk oder der Steuerung wurden nicht festgestellt.
