Untersuchungsbericht

3X159/07
Juni 2008

Art des Ereignisses:	Unfall
Datum:	16. September 2007
Ort:	Alkersleben
Luftfahrzeug:	Flugzeug
Hersteller / Muster:	Moravan / Z 226
Personenschaden:	zwei Personen schwer verletzt
Sachschaden:	Luftfahrzeug zerstört
Drittschaden:	Stromleitung, Flurschaden
Informationsquelle:	Untersuchung durch BFU

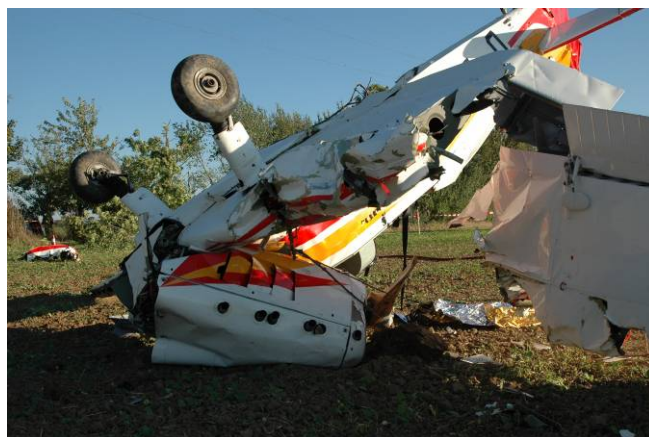
Hindernisberührung mit einer Baumreihe, durchtrennte ein Kabel einer dahinter verlaufenden Stromleitung und gelangte auf dem angrenzenden Feld in Rückenlage zum Stillstand. Nach Aussagen des Piloten wollte er wegen einer beeinträchtigten Querrudersteuerung eine Notlandung durchführen.

Das Flugzeug wurde zerstört und beide Insassen wurden verletzt geborgen.

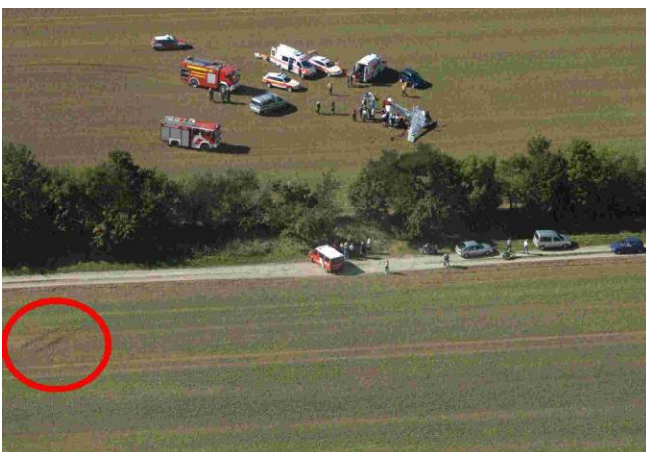
Die Unfallstelle befand sich ca. 1,5 km nordöstlich des Flugplatzes Alkersleben zwischen den Ortschaften Elleben und Osthausen. Ca. 10 m vor einer Baumreihe waren die Abdrücke des Hauptfahrwerks deutlich auf der Bodenoberfläche auf einer Länge von ca. 4 m markiert. Das Luftfahrzeug hatte sich erneut erhoben und das Baum- und Buschwerk in einer Höhe von ca. 3 m durchflogen. Bei der Berührung der hinter der Baumreihe verlaufenden Stromleitung wurde ein Kabel durchtrennt. Ca. 72 m nach der ersten Bodenberührung war die Z 226 auf dem Rücken liegend in die Endlage gekommen.

Bei der Untersuchung des Luftfahrzeuges wurden keine technischen Mängel oder Anzeichen für eine eingeschränkte Steuerführung festgestellt.

Die kraftschlüssige Verbindung aller Steuereinrichtungen konnte nachvollzogen und alle vorhandenen Brüche konnten dem Aufprall zugeordnet werden. Für die Einwirkung von Fremdkörpern auf die Steuerung wurden keine Anzeichen festgestellt.

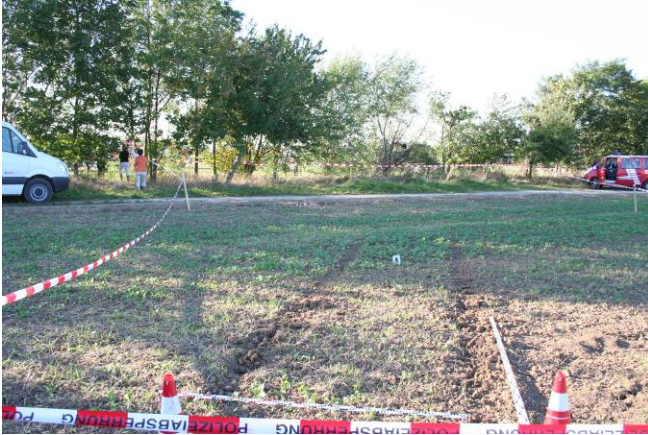
Eine Notlandung mit eingeschränkter Querrudersteuerung und aktiver Seitenrudersteuerung zur Neutralisierung der Querlage hätte zu einem deutlichen Schiebewinkel des Luftfahrzeuges beim Aufsetzen geführt.

Der Spurenverlauf der ersten Bodenberührung, ca. 10 m vor der Baumreihe zeigt, dass die Z 226 im Horizontalflug ohne Schiebewinkel den Boden mit dem Hauptfahrwerk berührte.

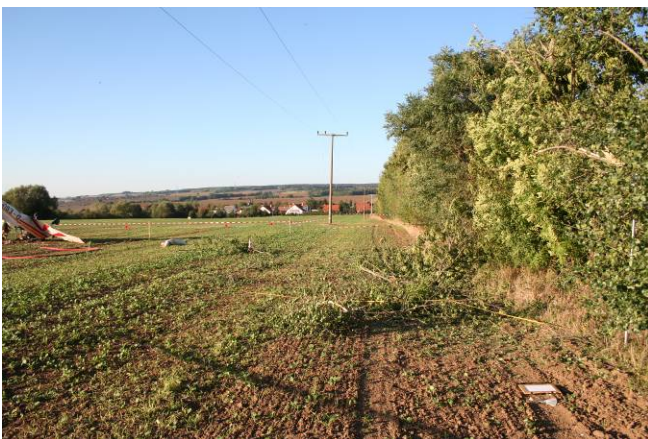
Ohne Hindernisberührung nach dem ersten Aufsetzen des Luftfahrzeuges wäre ein Weiterflug sehr wahrscheinlich gewesen. Die nachfolgende Baum- und Leitungsberührung brachte das Luftfahrzeug auf dem dahinter liegenden Ackergelände zum Absturz.

Die technische Untersuchung des Luftfahrzeuges ergab keine Hinweise auf technische Mängel oder Anzeichen für eine eingeschränkte Steuerführung.

Der Flugunfall ist darauf zurückzuführen, dass das Luftfahrzeug in geringer Flughöhe aus einer Rollbewegung heraus unbeabsichtigt Bodenberührung bekam und danach mit Hindernissen kollidierte. Danach wurde das Luftfahrzeug schwer beschädigt und es überschlug sich beim Aufprall auf dem Ackergelände.
