Untersuchungsbericht

Art des Ereignisses:	Schwere Störung
Datum:	04. Oktober 2007
Ort:	Kassel
Luftfahrzeug:	Flugzeug
Hersteller / Muster:	Kyiv State Aviation Plant / Antonow An-26B
Personenschaden:	keiner
Sachschaden:	keiner
Drittschaden:	Schwellenbefeuerung
Informationsquelle:	Untersuchung durch Mitarbeiter der BFU
Aktenzeichen:	BFU EX011-07

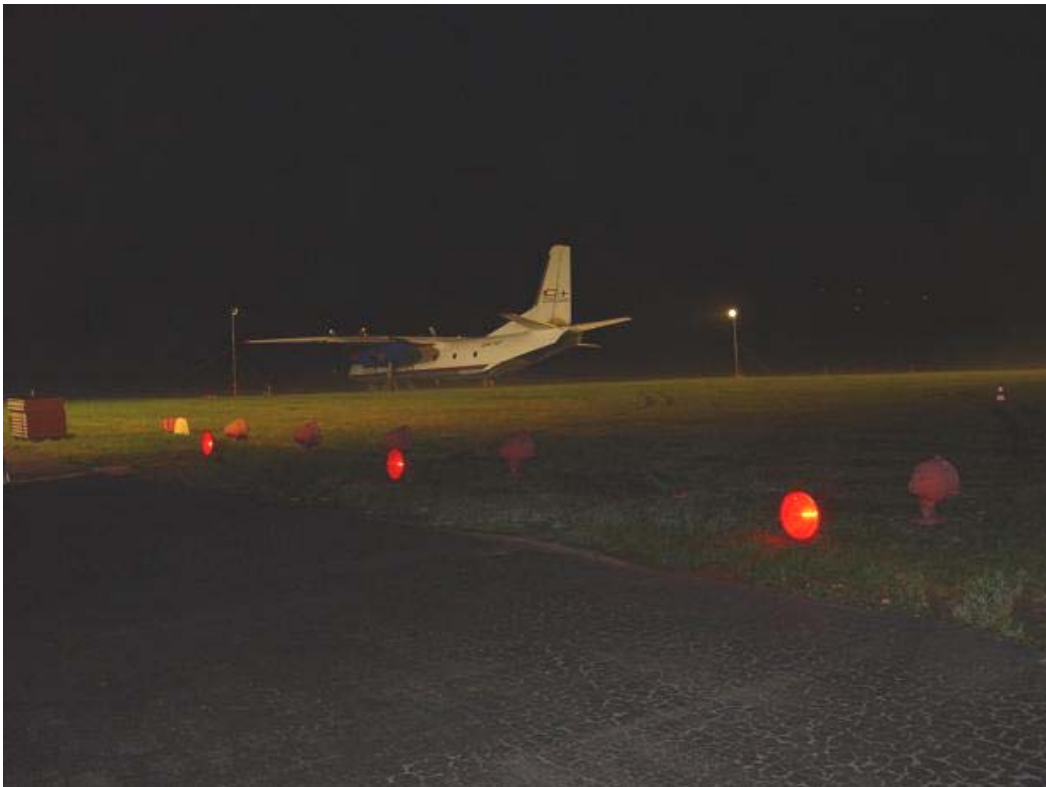
Das Flugzeug war auf dem Grasstreifen ca. 42 m in Verlängerung der Landebahn 22 und 47 m südlich der Landebahnmittellinie zum Stillstand gekommen. Der Rumpfbug wies in Richtung ca. 120°. Das Flugzeug war bis zu den Felgen in den weichen Grasboden eingesunken. An dem Luftfahrzeug wurden keine Beschädigungen festgestellt.

Übersicht Endlage des Flugzeuges

brochen. Im weiteren Verlauf der Landebahn - vom Rollweg D bis zum Bahnende - verliefen die Reifenspuren durchgängig. Im Gras am Ende der Asphaltbahn fanden sich Spuren beider Hauptfahrwerke sowie des Bugfahrwerks, die in einem Bogen nach links in südöstliche Richtung führten. Die Bugfahrwerksspur ging über den Sockel einer Lampe der Schwellenbefeuerung der Piste 04. Die dort montierte Lampe war abgebrochen und lag ca. 15 m südwestlich des Sockels.
