# Untersuchungsbericht

3X036-0/08  
November 2008

Art des Ereignisses:	Unfall
Datum:	11. Mai 2008
Ort:	Aalen-Elchingen
Luftfahrzeug:	Flugzeug
Hersteller / Muster:	Reims Aviation / Cessna F 152
Personenschaden:	ohne Verletzte
Sachschaden:	Luftfahrzeug schwer beschädigt
Drittschaden:	keiner
Informationsquelle:	Untersuchung durch BFU

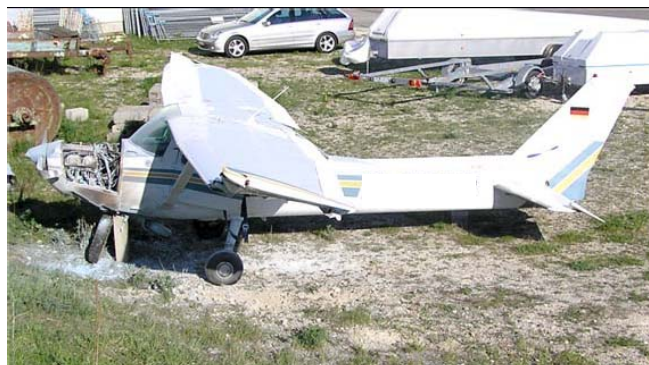
kam das Flugzeug zum Stillstand und es fing im Motorbereich an zu brennen. Die beiden Insassen der F 152 konnten unverletzt das Flugzeug verlassen und der Brand im Motorbereich wurde von Helfern gelöscht.

Die Unfallstelle befand sich in der Mitte des Flugplatzbereiches, ca. 60 m nördlich neben der Asphaltbahn in der Nähe der Hallengebäude. Das Luftfahrzeug kam hinter einem Erdwall, unweit von abgestellten Segelflugzeuganhängern, zum Stillstand.

Die technische Untersuchung des Luftfahrzeuges ergab keine Hinweise auf technische Mängel oder Anzeichen für eine eingeschränkte Steuerführung.

Nach dem Überrollen des Erdwalls entstand im Motorbereich des Luftfahrzeuges ein Brand, der jedoch gelöscht werden konnte.
