Untersuchungsbericht

3X101-0/08
Januar 2009

Art des Ereignisses: Unfall
Datum: 23. Juli 2008
Ort: Butzbach
Luftfahrzeug: Segelflugzeug
Hersteller / Muster: Schleicher / ASK 13
Personenschaden: eine Person leicht und eine Person schwer verletzt
Sachschaden: Luftfahrzeug zerstört
Drittsschaden: keiner
Informationsquelle: Untersuchung durch BFU

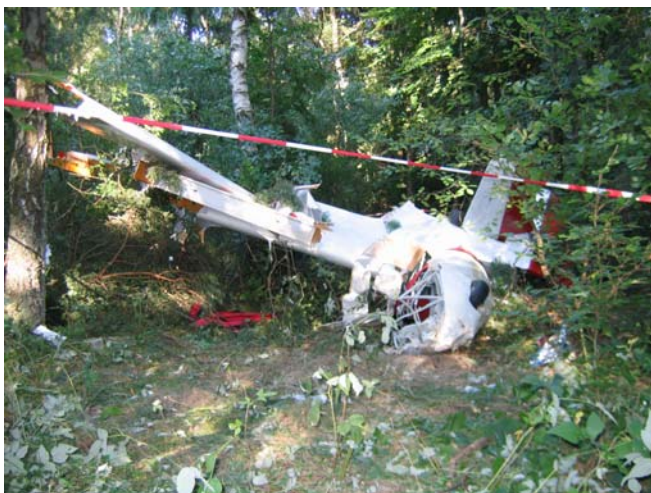
Fast senkrecht geriet das Segelflugzeug in den ca. 20 m hohen Baumbestand. Beim Aufprall auf dem Boden wurde der Cockpitbereich zertrümmert und der Rumpf vor den Leitwerken abgeknickt. Beide Tragflächen zerbrachen mehrfach und abgelöste Flächenteile lagen im Radius von 20 m um das Flugzeugwrack verstreut.

Der Ausbildungsflug erfolgte bei guten Wetterbedingungen. Beim Platzrundenflug wurden keine Besonderheiten beobachtet. Die Lande-einteilung erfolgte mit zu geringer Flughöhe, sodass das Segelflugzeug im Endanflug zu tief über dem Baumbestand anflag. Dabei wurde die erforderliche Fluggeschwindigkeit unterschritten, das Segelflugzeug kippte ab und es kam zur Hindernisberührung mit der rechten Tragfläche. Vor dem steilen Aufprall auf dem Boden wurde das Luftfahrzeug im Geäst der Bäume an den Tragflächen abgebremst. Die Beplankung der Tragflächen zeigte davon markante Beschädigungen. Der fast senkrechte Aufprall auf dem Boden erfolgte mit hoher Energie.
