Untersuchungsbericht

3X115-0/08
Januar 2009

Identifikation

Art des Ereignisses: Unfall
Datum: 03. August 2008
Ort: nahe Büsum
Luftfahrzeug: Ultraleichtflugzeug
Hersteller / Muster: Evektor Aerotechnik a.s./ Eurostar EV97
Personenschaden: zwei Personen tödlich verletzt
Sachschaden: Luftfahrzeug zerstört
Drittsschaden: keiner
Informationsquelle: Untersuchung durch BFU

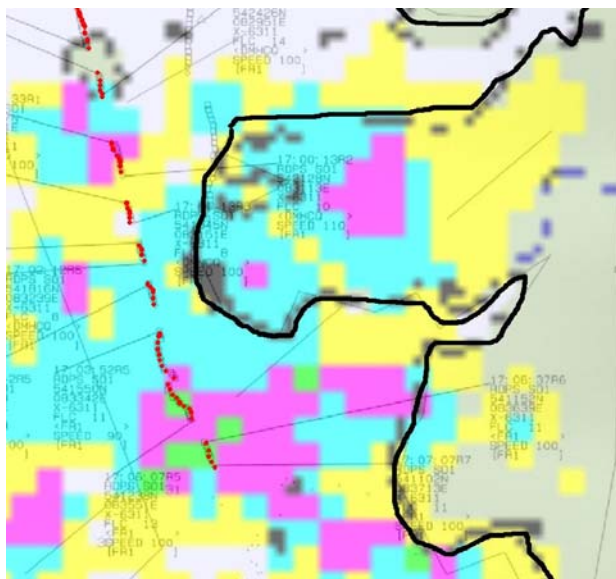
Flugweg und Wetterradaroverlay

Flugweg: rote unterbrochene Linie

Niederschlagsgebiete: Gelb - sehr leicht
Türkis - leicht
Violett - mäßig
Grün - stark

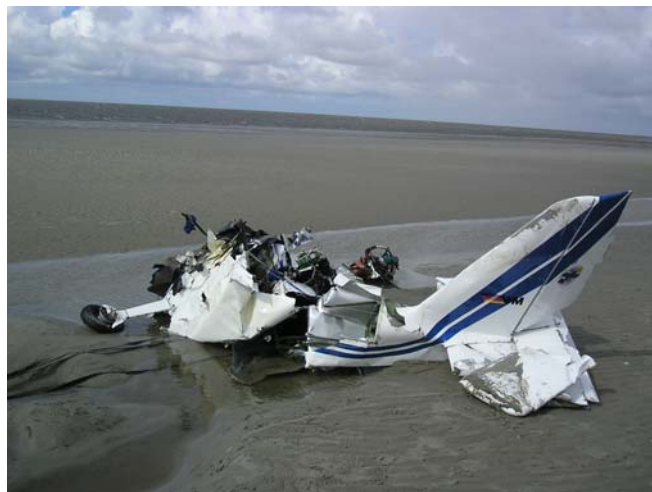
Das Wrack befand sich auf einer Sandbank südlich des Eiderstedt Sperwerkes und westlich von Büsum im Wesselburener Watt.

Der Rumpf mit dem Leitwerk lag auf einer Sandbank oberhalb der Wasserlinie. Der Rumpf war in Höhe des Motorträgers gebrochen. Das Wrack war bis zum Leitwerksansatz zerstört. Der Motor war in den Sandboden eingespült worden. Die Tragflächen waren am Rumpf abgerissen, Teile der linken Tragfläche befanden sich unterhalb des Wracks im Sandboden. Das Rettungssystem lag ausgelöst und mit gestreckter Kappe neben dem Wrack. Der Auslösegriff im Cockpit war noch mit dem Sicherungsstift gesichert.
