Untersuchungsbericht

3X123-0/08
Dezember 2008

Identifikation

Art des Ereignisses: Unfall
Datum: 14. August 2008
Ort: nahe Zellhausen
Luftfahrzeug: Ultraleichtflugzeug
Hersteller / Muster: B&F Technik Vertriebs GmbH / FK12 Comet
Personenschaden: Pilot schwer verletzt
Sachschaden: Luftfahrzeug zerstört
Drittsschaden: Flurschaden
Informationsquelle: Untersuchung durch BFU

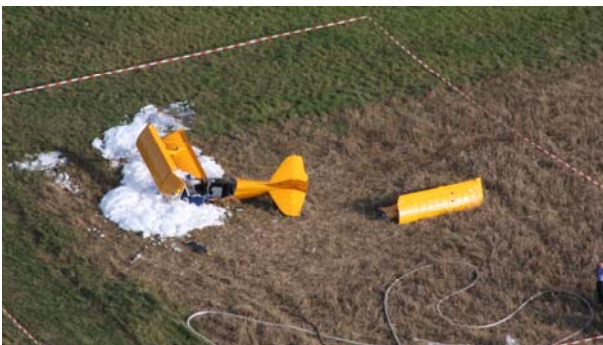
Die Unfallstelle befand sich ca. 1 200 m südlich des Flugplatzes Seligenstadt/Zellhausen auf einem Feld. Die Aufschlagsrichtung des UL war um ca. 150° zur Anflugrichtung auf die Piste 35 gedreht. Die Bodenberührung erfolgte mit ca. 45° Längsneigung mit der vorderen Sektion und dem Fahrwerk des Ultraleichtflugzeuges. Der Rumpf war bis zum hinteren Sitz zerstört. Das linke und rechte Flächenpaar waren gestaucht, wobei am rechten unteren Flügel die Landeklappen abgerissen war.

Die Untersuchung am Flugzeugwrack ergab keine Hinweise auf technische Mängel. Sämtliche Ruder, Anschlüsse und Lagerungen waren vorhanden. Die Landeklappen waren auf Reiseflugstellung (-10°) gerastet. In den Vergaserkammern befand sich Kraftstoff.
