Untersuchungsbericht

3X162-0/08
Oktober 2009

Art des Ereignisses:	Unfall
Datum:	02. November 2008
Ort:	Flugplatz Thannhausen
Luftfahrzeug:	Tragschrauber
Hersteller / Muster:	AutoGyro / MT 03
Personenschaden:	Pilot tödlich verletzt
Sachschaden:	Luftfahrzeug zerstört
Drittschaden:	keiner
Informationsquelle:	Untersuchung durch BFU

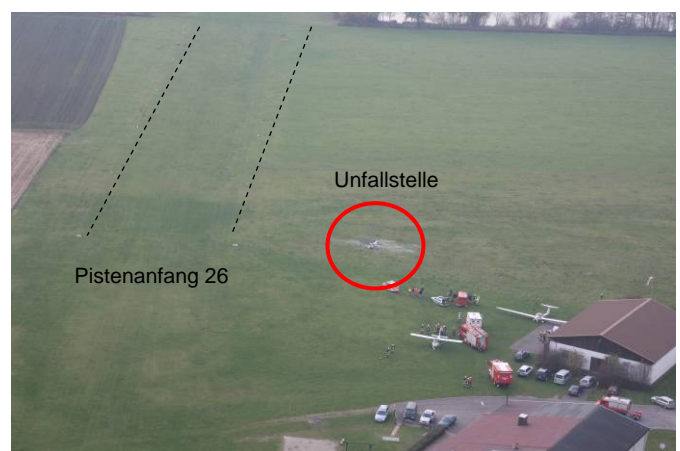
Die Unfallstelle lag ca. 25 m nördlich des Beginns der Piste 26 im Bereich der Flugplatzhallen des Verkehrslandeplatzes Thannhausen. Die Unfallstelle umfasste einen Bereich von 15 m Durchmesser. Alle Wrackteile wurden in diesem Umkreis vorgefunden.

Unfallstelle mit dem Beginn der Piste 26 und den Flugplatzhallen

Der Tragschrauber lag auf der linken Seite mit Ausrichtung des Rumpfes in Richtung 250 Grad. Der Hauptrotor befand sich am Rotorkopf. Der Rotorkopf steckte eingedrückt im Boden. Ein Rotorblatt lag unterhalb des Heckauslegers. Die Rotorblätter wiesen geringe Beschädigungen im Bereich der Nasenleisten auf. Ein Rotorblatt war nach oben verbogen, das andere in sich verdreht. Die in Flugrichtung gesehene obere linke Steuerstange zum Rotor war im Bereich des unteren Kugelkopfes abgebrochen. Die übrige Steuerung des Rotorkopfes und des Seitenruders war durchgängig vorhanden. Der rechte aus Polyethylen gefertigte Kraftstoffbehälter war aufgeplatzt und größtenteils geschmolzen. Der linke Kraftstoffbehälter war aufgegrissen und enthielt noch Kraftstoff. Der Propeller wies an allen drei Blättern Beschädigungen auf. Die Hauptfahrwerksschwinge war in Richtung Haupttrumpfrohr verdreht. Das Armaturenbrett wie auch die gesamte Kunststoff-Rumpfstruktur waren brandbedingt zerstört.
