# Untersuchungsbericht

5X004-0/08  
Juni 2008

Art des Ereignisses:	Schwere Störung
Datum:	21. März 2008
Ort:	Stuttgart
Luftfahrzeug:	Verkehrsflugzeug
Hersteller / Muster:	British Aerospace / AVRO 146 RJ85
Personenschaden:	ohne Verletzte
Sachschaden:	Luftfahrzeug nicht beschädigt
Drittschaden:	keiner
Informationsquelle:	Untersuchung durch BFU

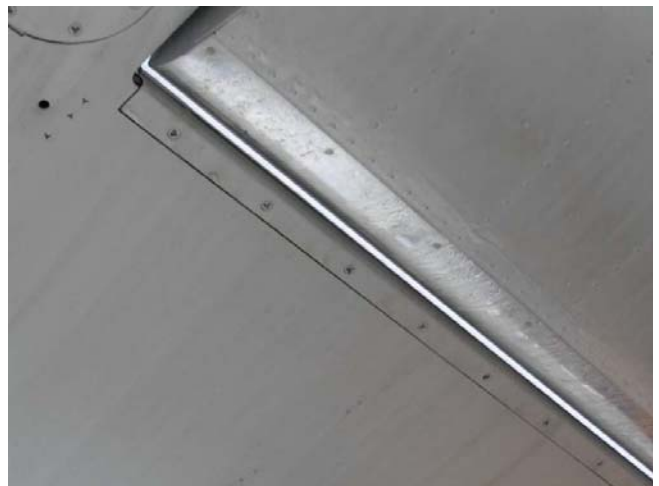
Bei der Überprüfung des Flugzeuges unmittelbar nach der Landung waren am Ruder des Höhenleitwerks geringe Rückstände von Enteisungsflüssigkeit feststellbar, jedoch waren noch Schmelzspuren von Eis darauf vorhanden. (siehe Bild)

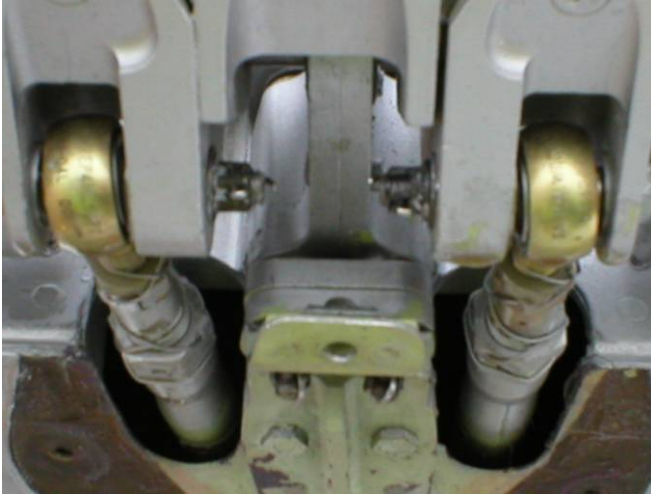
Auf den Flächen sowie an einigen abgeschraubten Handlochdeckeln und Verkleidungen des Höhenleitwerks konnten keine Rückstände von Enteisungsflüssigkeit in bemerkenswertem Umfang festgestellt werden. (siehe Bild)

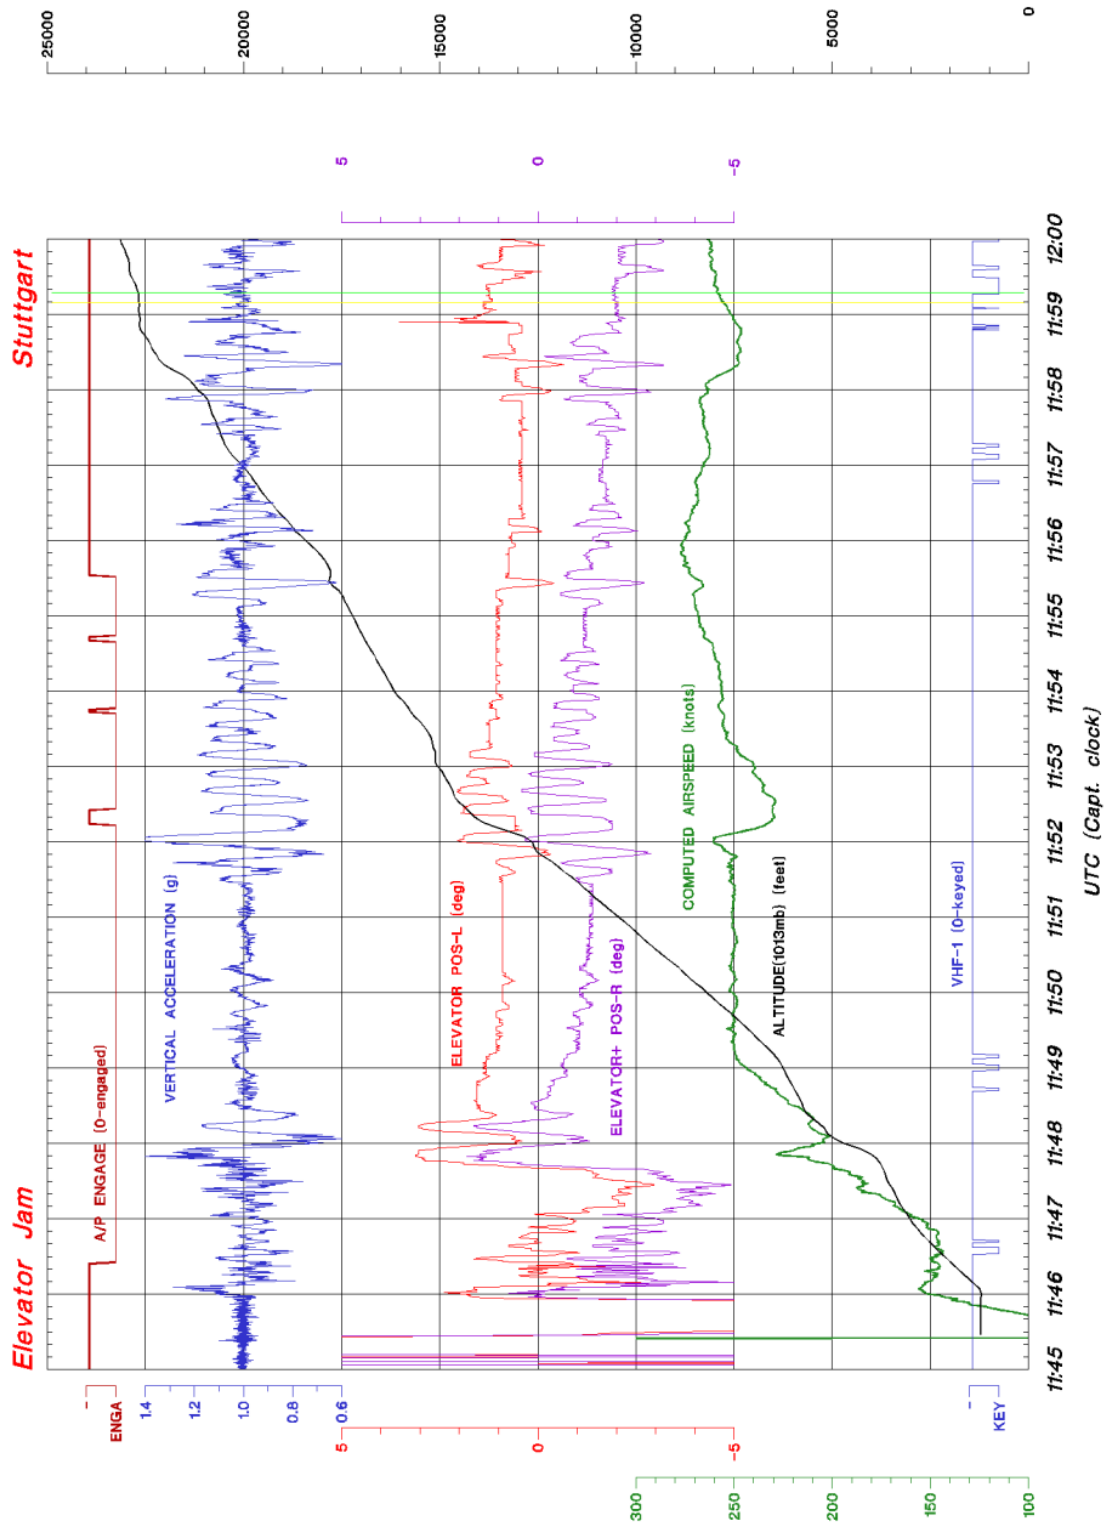
Anlage 1

Der im Flugzeug eingebaute Flight Data Recorder (FDR) Lockheed LAS 209 F, P/N 10077A500, S/N 4297 zeichnete im Zeitintervall von 25 Stunden 147 Parameter auf. Die für den Flugverlauf maßgeblichen Parameter wurden ausgewählt und für einen Zeitraum von 900 Sekunden nach dem Abheben als Funktion der Zeit zusammengestellt (Anlage 1).

Aus der Anlage sind die aufgetretenen Vertikalbeschleunigungen ersichtlich. Die weiteren dargestellten Parameter zeigen die Regelungsprobleme des Autopiloten gleich nach dem Einschalten und im weiteren Flugverlauf.
