# Untersuchungsbericht

5X009-0/08  
Dezember

Art des Ereignisses:	Schwere Störung
Datum:	05. Juni 2008
Ort:	Landshut
Luftfahrzeug:	Verkehrsflugzeug
Hersteller / Muster:	Airbus Industrie/A319
Personenschaden:	eine Person leicht verletzt
Sachschaden:	Luftfahrzeug nicht beschädigt
Drittschaden:	keiner
Informationsquelle:	Untersuchung durch BFU

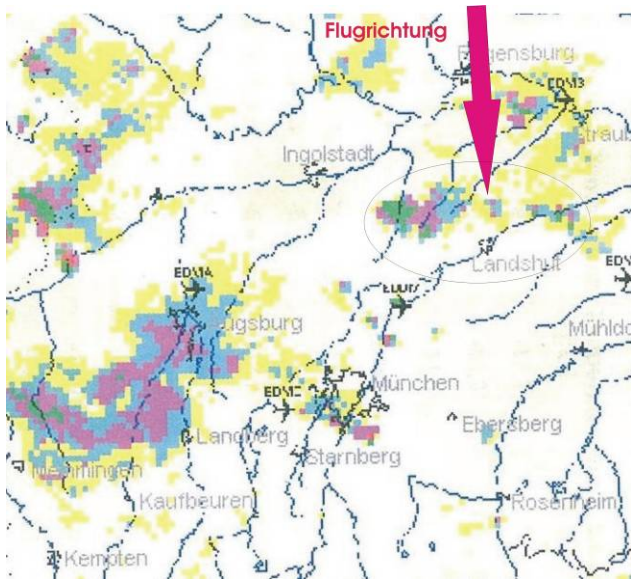
Die Radarbilder der Wetterradarstation München von 18:27 Uhr und 18:42 Uhr bestätigen nördlich von Landshut stärkere (violett/grün) bis starke (rot) konvektive Niederschlagschichten im Zusammenhang mit hoch reichender Quellbewölkung.

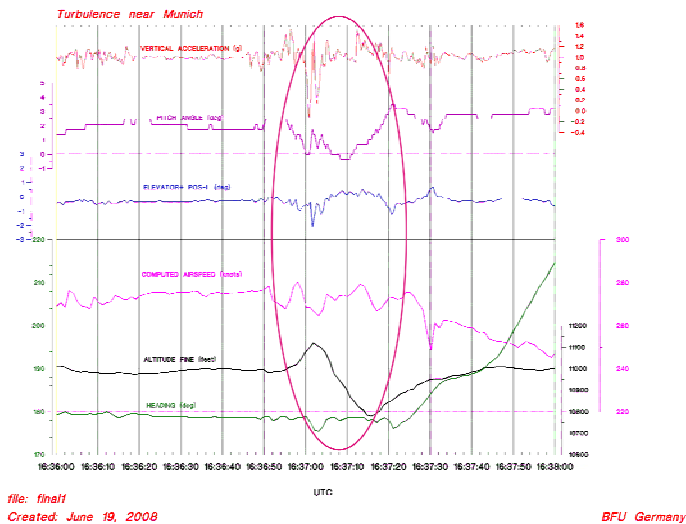
Der Flugdatenschreiber (FDR) wurde sichergestellt und bei der BFU in Braunschweig ausgewertet. Die Auswertung bestätigte, dass es im fraglichen Zeitraum zu kurzzeitigen heftigen Turbulenzen mit vertikalen Beschleunigungswerten zwischen +1,51 g und -0,15 g gekommen war.
