# Untersuchungsbericht

Art des Ereignisses:	Schwere Störung
Datum:	21. August 2008
Ort:	Frankfurt/Main
Luftfahrzeug(e):	Verkehrsflugzeug
Hersteller / Muster:	Airbus Industrie / A340-313
Personenschaden:	ohne Verletzte
Sachschaden:	Luftfahrzeug leicht beschädigt
Drittschaden:	Fahrzeug (Passagierbus) beschädigt
Informationsquelle:	Untersuchung durch Mitarbeiter der BFU
Aktenzeichen:	BFU 5X015-08

Auf dem Verkehrsflughafen Frankfurt/Main (EDDF) kam es um 06:22 Uhr<sup>1</sup> auf dem Vorfeld im Bereich der Kreuzung der Rollbahn G mit der parallel zur Rollbahn N verlaufenden Rollbereichsstraße zu einem Zusammenstoß eines Airbus A340-313 (A340) mit einem Passagierbus.

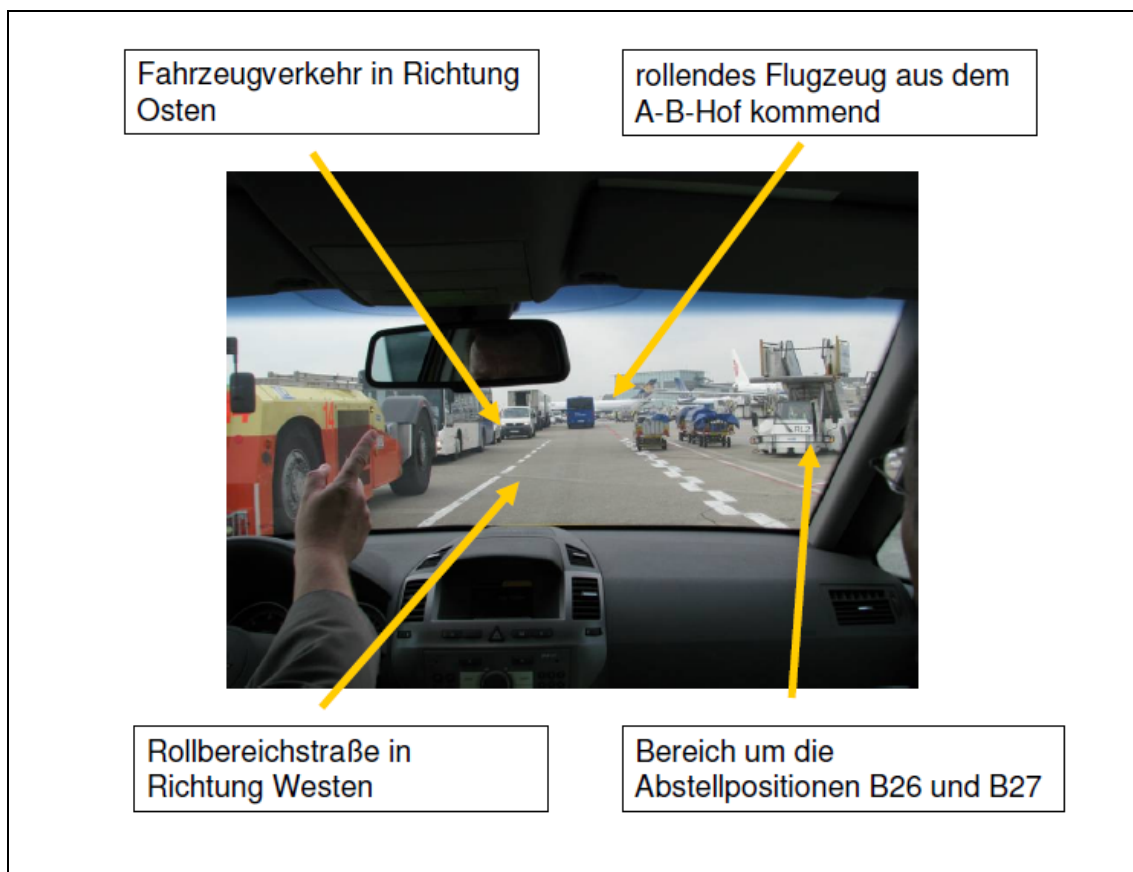
Verkehrssituation auf der Rollbereichsstraße

Bei einer Besichtigung vor Ort im Rahmen der Untersuchung des Vorfalls wurde beobachtet, dass insbesondere während der Spitzenzeiten des Flugverkehrsaufkommens die Verkehrssituation durch den rollenden Flugverkehr und den Fahrzeugverkehr unübersichtlich wird.
