Untersuchungsbericht

Art des Ereignisses:	Unfall
Datum:	16. November 2008
Ort:	nahe Nordhorn
Luftfahrzeug(e):	Hubschrauber
Hersteller / Muster:	Rotorway / Exec 162F
Personenschaden:	Pilot tödlich verletzt
Sachschaden:	Luftfahrzeug zerstört
Drittschaden:	Flurschaden
Informationsquelle:	Untersuchung durch Mitarbeiter der BFU
Aktenzeichen:	BFU CX012-0/08

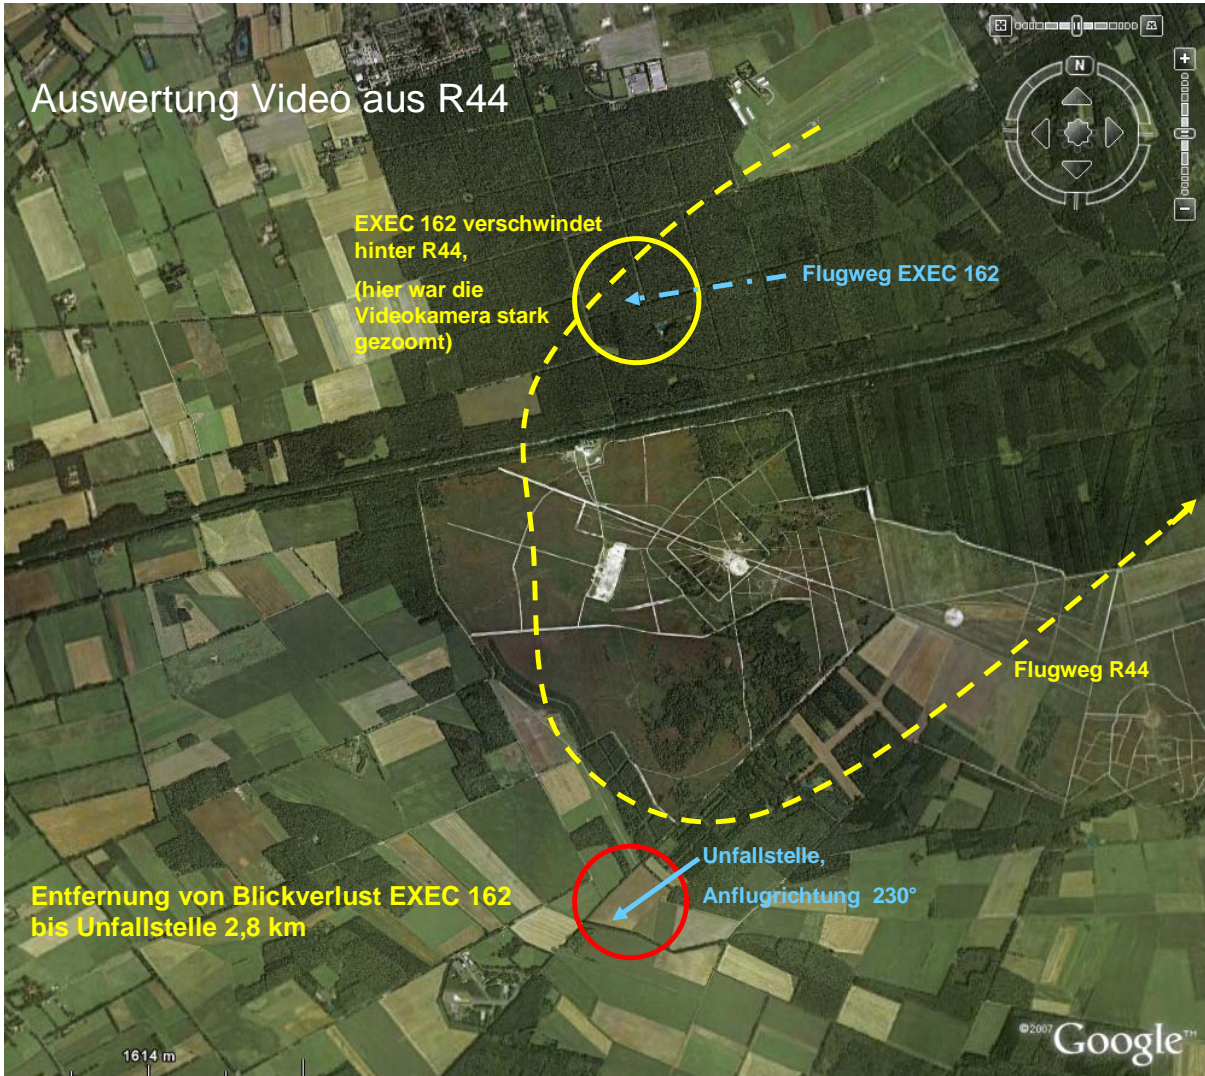
Die Aufnahmen, aufgenommen aus dem vorausfliegenden Hubschrauber Robinson R44, bestätigten die Angaben des Fluglehrers im R44. Der Exec 162F befand sich links versetzt tiefer fliegend hinter dem R44. Der Exec 162F stieg aus dieser Position und verschwand oberhalb hinter dem R44 aus dem Blickfeld. Aufgrund des Hintergrundes während der Aufnahmen war es möglich, die Position der Hubschrauber und den Flugverlauf nachzuvollziehen.

Flugverlauf entsprechend der Videoauswertung
