Untersuchungsbericht

Art des Ereignisses:	Störung
Datum:	22. Oktober 2008
Ort:	en route
Luftfahrzeug:	Flugzeug
Hersteller / Muster:	McDonnell Douglas / DC-9-83
Personenschaden:	keiner
Sachschaden:	Luftfahrzeug nicht beschädigt
Drittschaden:	keiner
Informationsquelle:	Untersuchung durch Mitarbeiter der BFU
Aktenzeichen:	BFU QX002-08

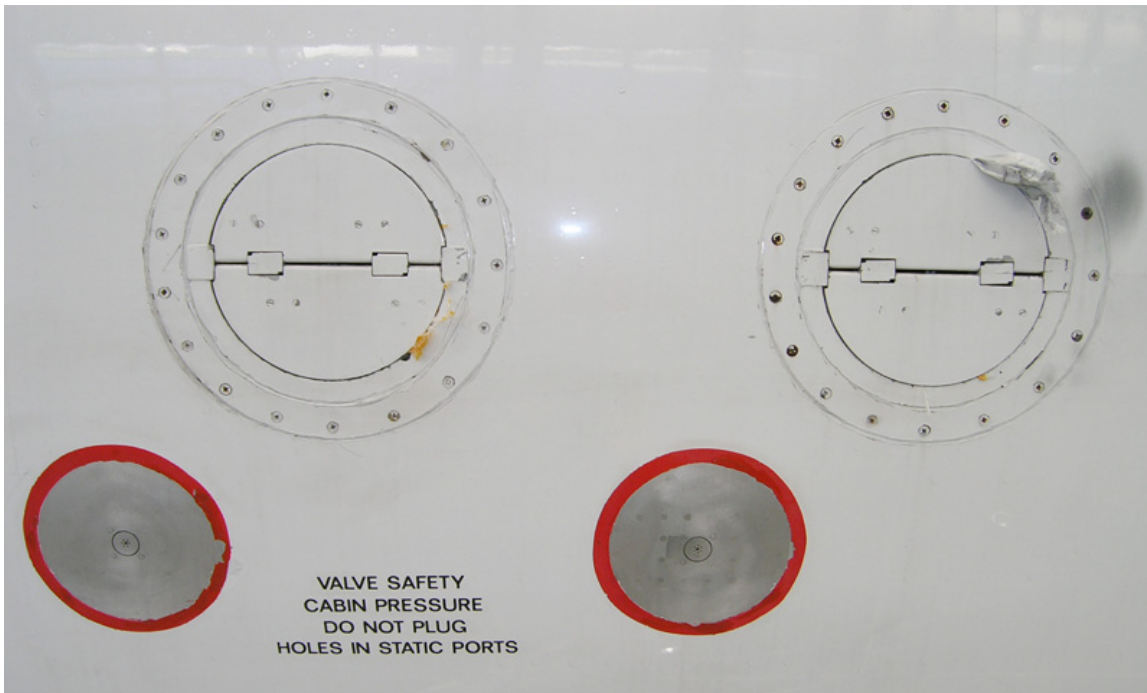
Bei der Untersuchung wurde festgestellt, dass sich in den Klappen der Cabin Positive Pressure Relief Valves Reste des Isolationsmaterials vom Rumpf verklemmt hatten. Nach dem Entfernen dieses Materials funktionierten die Ventile ohne Auffälligkeiten.

- an Stelle des Cabin Pressure Controller 1 war ein Gerät mit einer nicht vorgesehenen Strichnummer installiert
- Cabin Pressure Controller 2 arbeitete fehlerhaft
- das manuelle Bediensystem des Outflow Valves war mechanisch so eingestellt, dass eine einwandfreie Funktion nicht gegeben war
- die Isolationsreste in den Cabin Positive Pressure Relief Valves stammten von der nicht korrekt installierten Isolierung des Rumpfes

Cabin Pressure Relief Valves in der linken Rumpfseite

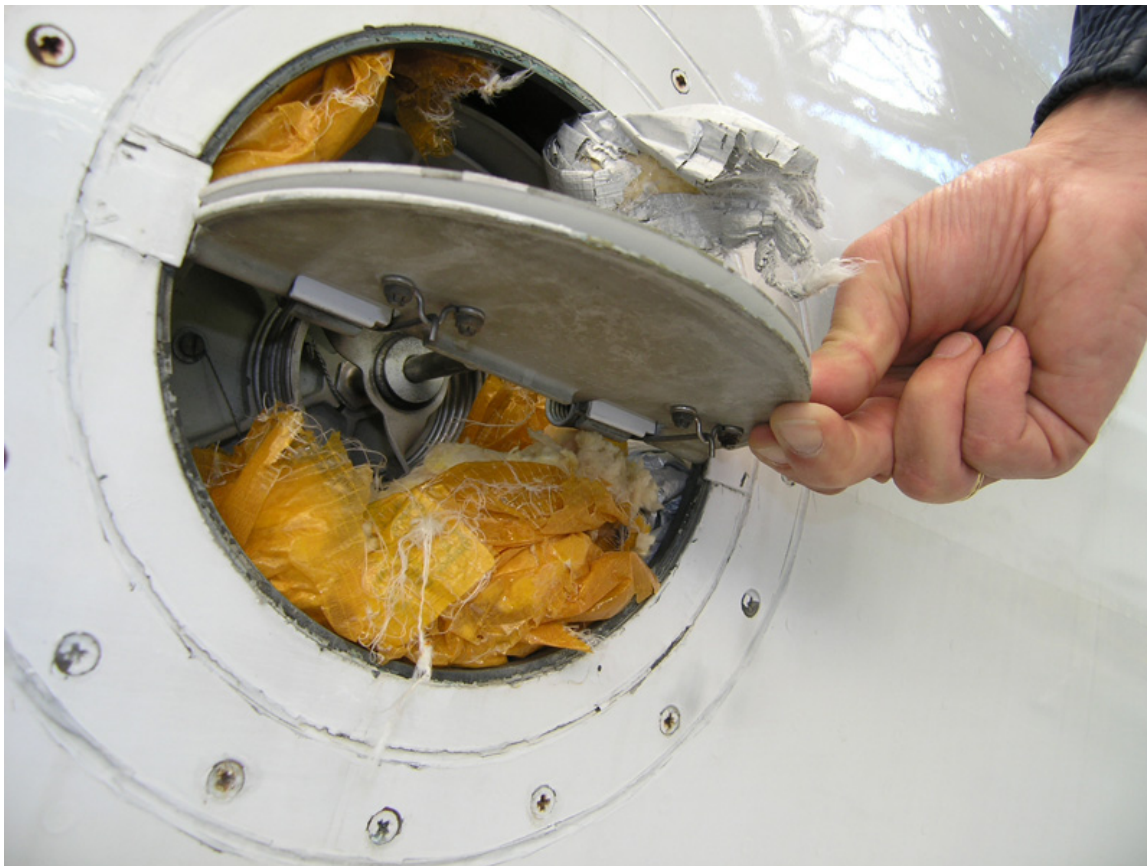
Detailansicht des hinteren Cabin Pressure Relief Valves

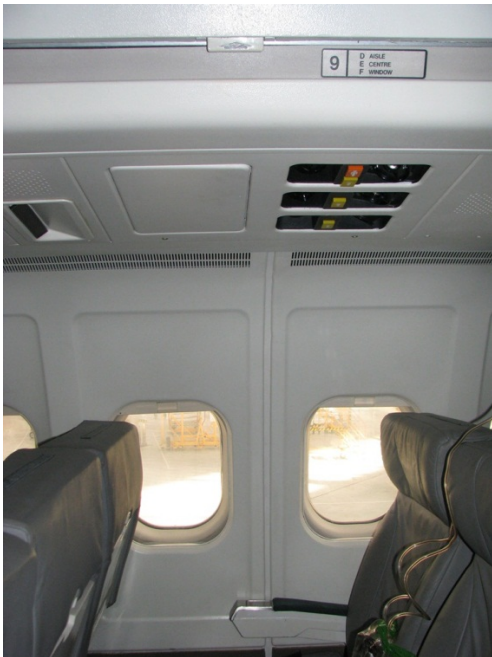
Die Sauerstoffmasken in der Kabine hingen von der Decke und die angeschlossenen Sauerstoffgeneratoren waren größtenteils ausgelöst. Die Maskenbehälter über den Sitzplätzen D, E und F der Reihe 9 und in der vorderen und hinteren linken Toilette waren verschlossen.

Klappe des Maskenbehälters Sitze 9 D,E,F

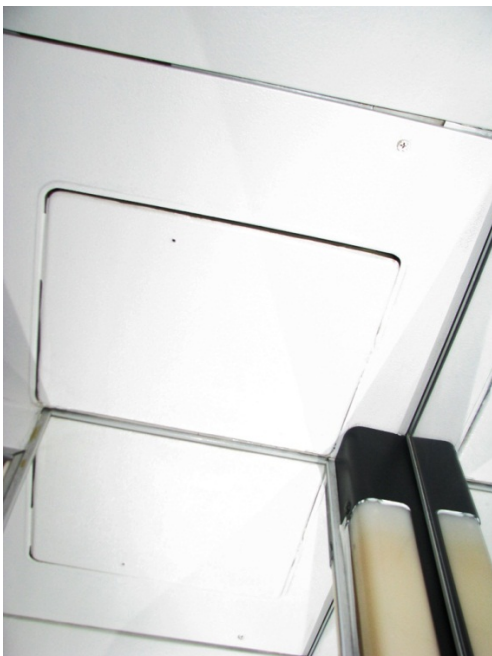
Klappe des Maskenbehälters der vorderen
Toilette

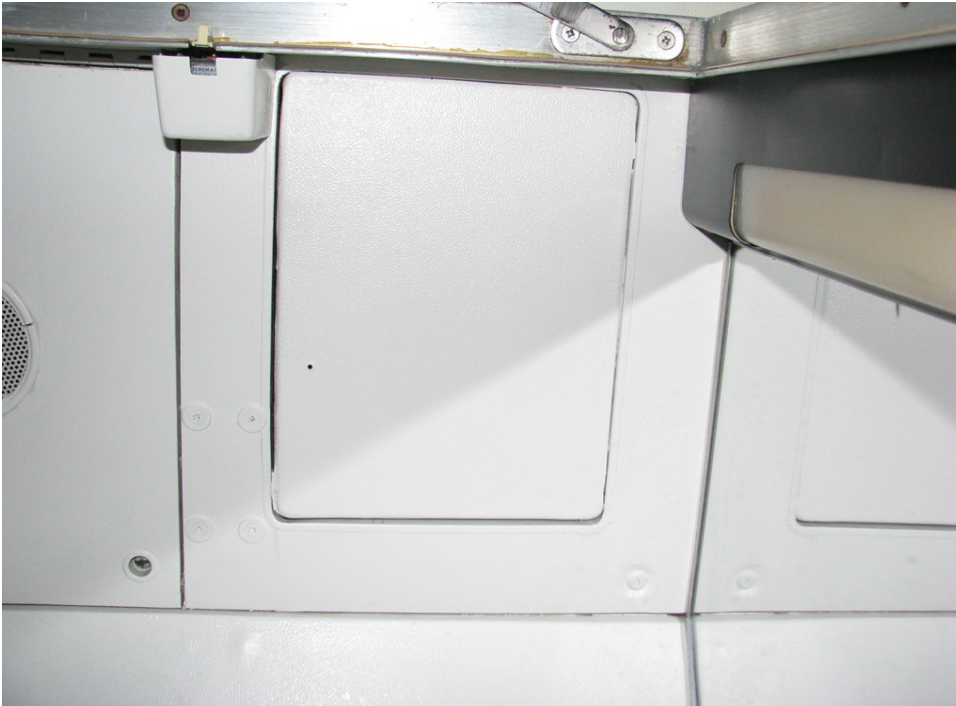
Klappe des Maskenbehälters der hinteren Toilette
